Doc. **XXII-bis**
n. **2**

COMMISSIONE PARLAMENTARE DI INCHIESTA SULLE CAUSE DEL DISASTRO DELLA NAVE « MOBY PRINCE »

RELAZIONE FINALE

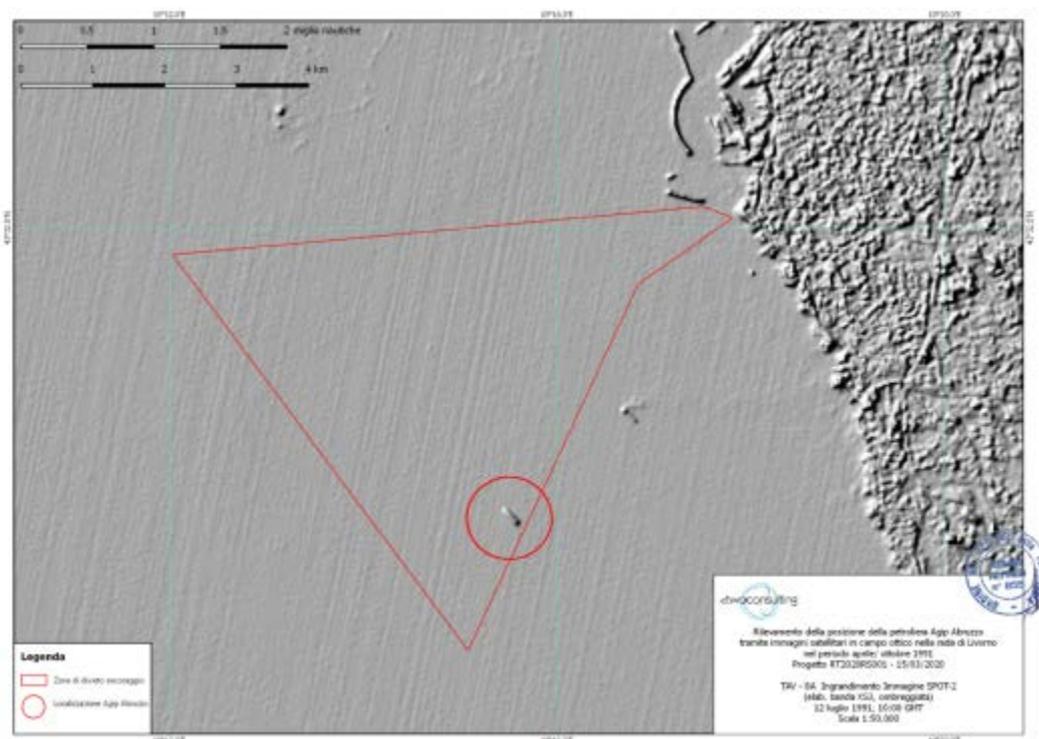
L'errore di posizionamento sulla carta è inferiore alla decina di metri ed è quindi stato possibile accertare che l'*Agip Abruzzo*, nelle date comprese tra il giorno 24 aprile ed il giorno 10 ottobre dell'anno 1991, ovvero le date di ripresa delle immagini satellitari, è risultata essere sempre posizionata all'interno dell'area di divieto di ancoraggio definita all'epoca del sinistro sulla carta nautica.

Figura 5: Tavola 8A Relazione Komin, 2020

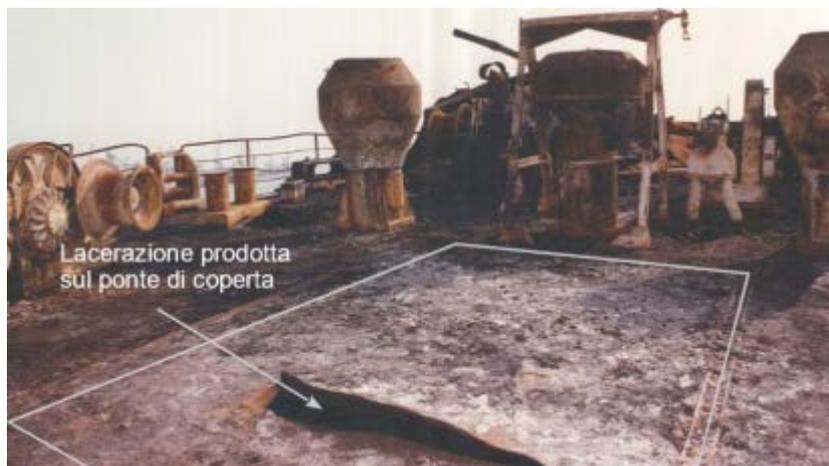
Al ponte inferiore, zona garage, in corrispondenza verticale è presente una seconda boccaporta sotto la quale verticalmente si trova il locale motore eliche di manovra.

Figura 9: Lacerazione presente sul ponte di coperta del traghetto

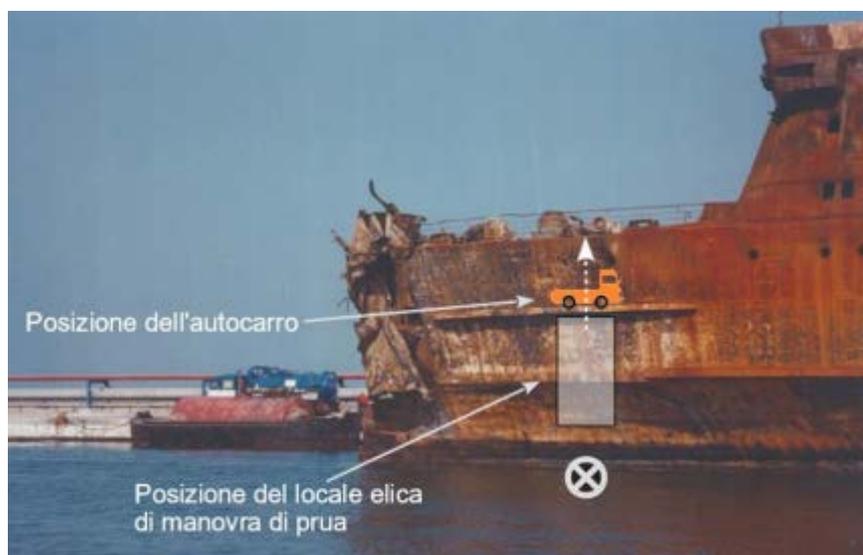
Il piano di calpestio del locale garage è bombato verso l'alto; la boccaporta del ponte garage è sollevata verso l'alto come anche l'autocarro che vi sostava sopra, la cui cabina risulta essere completamente schiacciata a causa della compressione tra boccaporta e il cielo del locale garage.

«*Gli effetti sopra riportati – scrive l'ingegner Bresciani nella sua relazione – si possono giustificare esclusivamente con una esplosione avvenuta sotto la boccaporta del ponte garage, quindi all'interno del locale motore eliche di manovra. Non sono ipotizzabili altri fenomeni fisici tali da causare l'evento che si osserva nelle immagini, né si può correlare alle forze generate dall'impatto tra le due navi che sono prevalentemente orizzontali. Pertanto, è necessario considerare l'esplosione come un evento certo*».

Figura 11: Vista prospettica della posizione del locale motore elica di manovra e autocarro

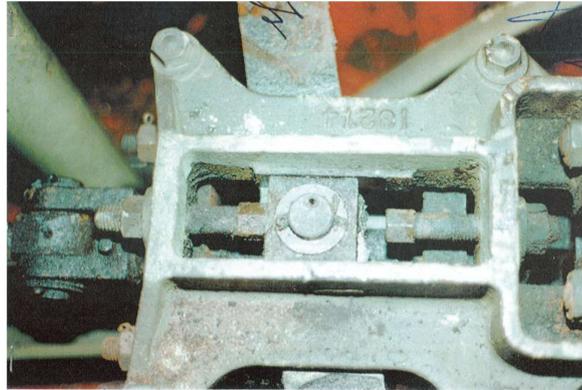
Fig.8

- Posizione della leva flottante corrispondente a riscontro in direzione di richiamo al centro del timone (Fig.8)

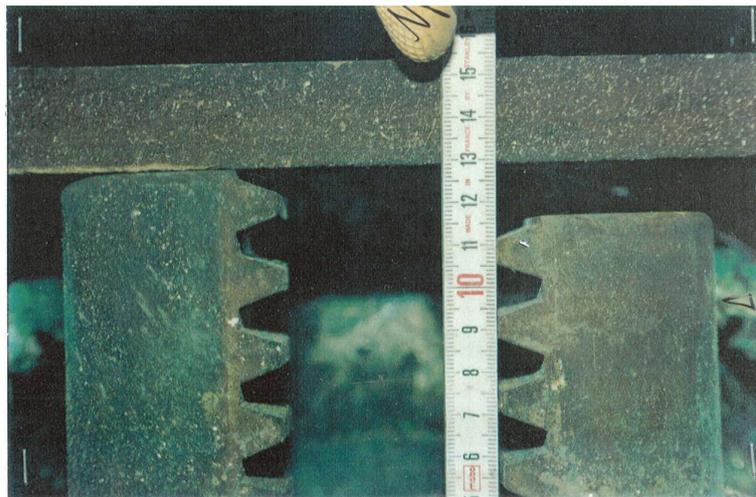
Fig. 9

- Posizione del carrello del telemotore corrispondente al richiamo del timone al centro
- Cremagliere della colonnina di governo in plancia in posizione molto prossima a timone al centro e by pass chiuso (Fig.9)

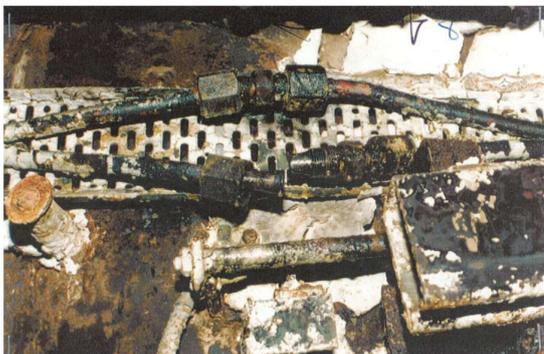
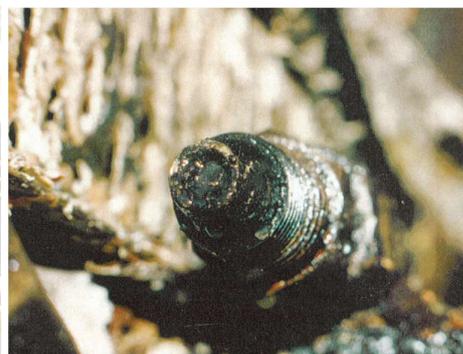
- Leva di selezione della modalità di comando in manuale idraulico
- Tubazioni di adduzione olio al telemotore interrotte perché fuse o per olio carbonizzato all'interno (Figg. 10 e 11)

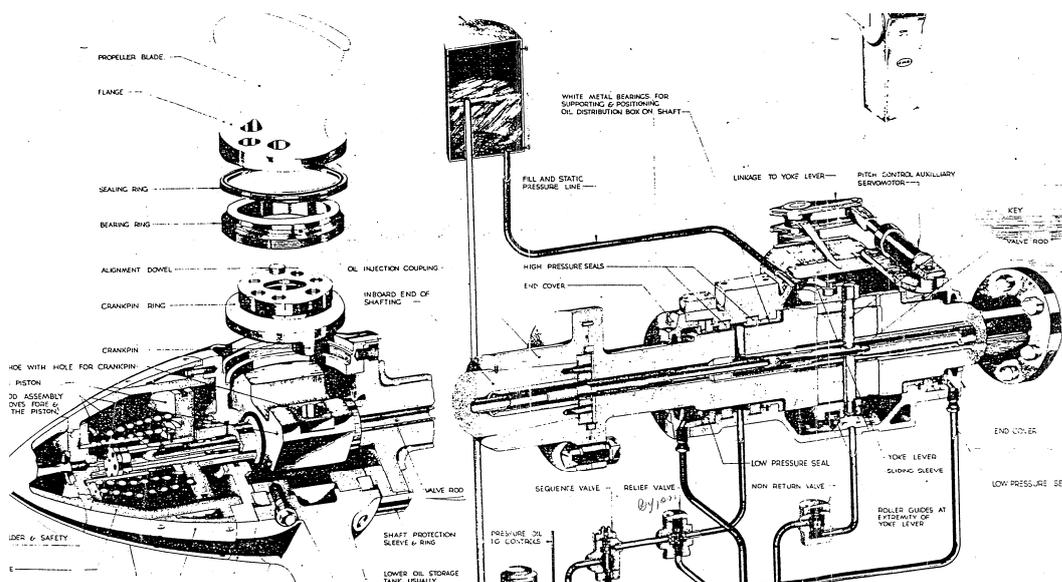
Fig.2

Le pale del propulsore erano in grado di ruotare intorno al loro linea centrale radiale, cambiando così il passo dell'elica passando dal massimo avanti al massimo addietro; il passo a spinta nulla (velocità nave pari a zero) non era corrispondente a zero ma a circa meno 2,5 gradi; le pale erano calettate nelle loro sedi in modo tale da poter ruotare per effetto della spinta generata da un meccanismo eccentrico a sua volta mosso per effetto del segnale idraulico ad alta pressione trasmesso attraverso un'asta di comando (valve rod) situata all'interno della linea d'asse cava, movimentata dalla Oil Distribution Box (ODB) situata in locale Galleria Assi, a seguito di segnale pneumatico proveniente dai diversi possibili sistemi di controllo di cui si vedrà in seguito. Il controllo della retroazione avveniva grazie ad un circuito a bassa pressione; le pompe aspiravano l'olio dalle casse di servizio posizionate nella sentina del locale Galleria Assi, mentre l'olio a bassa pressione e in esubero rispetto alla pressione di esercizio di 15 psi (circa 1 bar) veniva convogliato nelle casse gravitazionali sul ponte garage a circa 3 metri sopra il galleggiamento di pieno carico della nave; attraverso di esse l'intero sistema era mantenuto sempre sotto battente anche con pompe ferme, per garantire che non si verificasse mai una rientrata di acqua di mare nel circuito idraulico, per una eventuale mancata tenuta delle guarnizioni di tipo o-ring posizionate sulle radici delle pale, sempre sommerse.

All'interno del mozzo erano presenti alcune molle che, in caso di assenza di pressione di olio, forzavano la posizione delle pale al massimo avanti; ciò per consentire alla nave di navigare comunque in caso di avaria all'impianto idraulico.

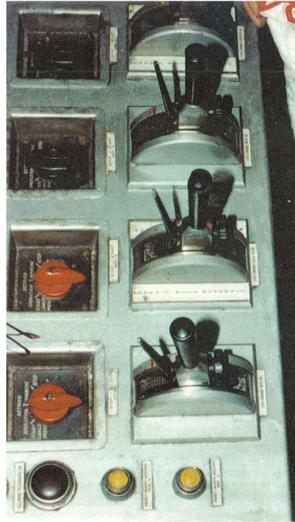
Fig. 4

In condizione di condotta dalla Control Room, gli ordini relativi alle andature erano trasmessi dalla Plancia alla Macchina mediante i telegrafi di Macchina; l'ordine veniva trasmesso dalla Plancia muovendo la leva nella posizione di andatura richiesta; a questo corrispondeva un movimento del controindice nel telegrafo in control room (Fig.3) e l'intervento di un segnale acustico che veniva tacitato "accettando" il comando, ovvero spostando la leva in control room in corrispondenza del controindice dell'ordine impartito dalla plancia. Successivamente alla accettazione dell'ordine, il personale in Control room procedeva ad eseguirlo mediante manovra delle leve di comando, Fig.4.

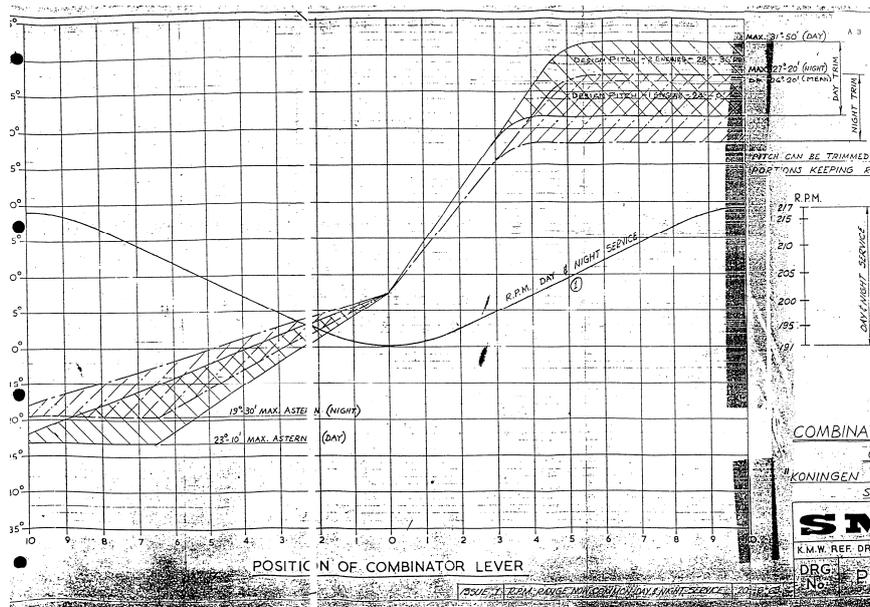
Fig. 5

Gli ordini di macchina provenienti dalla Plancia o dalla Control Room erano trasmessi mediante segnale pneumatico ad aria compressa; tale segnale giungeva ai ricevitori di giri e passo posizionati rispettivamente sugli autoregolatori dei motori e sulla OBD delle eliche e veniva trasformato in segnale meccanico. In caso di controllo dalla Plancia esso era combinato motori-eliche per ottimizzare il funzionamento dell'elica ed evitare sovraccarico ai motori; il segnale pneumatico combinato attraversava un selettore cosiddetto "day/night service", utilizzato per impostare l'assetto propulsivo desiderato secondo la legge giri-passo riportata in Fig. 5, e infine giungeva ai citati attuatori sui motori e in locale Kamewa. In caso di "night service" gli attuatori mantenevano il valore del passo ad un valore più basso della corrispondente andatura in "day service"; tale accorgimento, unito al fatto che in assetto notturno era previsto mantenere in asse un solo motore per linea d'alberi, garantiva maggior comfort nelle ore notturne a favore dei passeggeri. Tale assetto, benché previsto in ambito progettuale, non risulta fosse effettivamente adottato.

- I valori di tacca rilevati sugli autoregolatori (tra il 5 e il 6 con fondo scala a 10) indica un comando giri motore prossimo alla metà del range di variazione previsto; dal grafico riportato in Fig.5 si deduce, tenuto conto del rapporto di riduzione, che il comando giri motore fosse impostato per circa 363 rpm, a circa metà del range di variazione tra i giri asse minimi (corrispondenti alla velocità minima di autosostentamento del motore) e quella corrispondente al massimo valore di giri elica nel grafico; tale velocità motore era corrispondente ad un numero di giri asse pari a circa 204, corrispondenti a tacca compresa tra 5 e 6 sulle ascisse del grafico in Fig.5 e appunto verosimilmente a circa metà del range di variazione della tacca degli autoregolatori; esaminando i valori di resistenza all'avanzamento valutati dal Cetena nell'ambito della consulenza a favore della Commissione (Vds email in Allegato 12) ed eseguiti anche a valori di dislocamento e di immersione prossimi a quelli

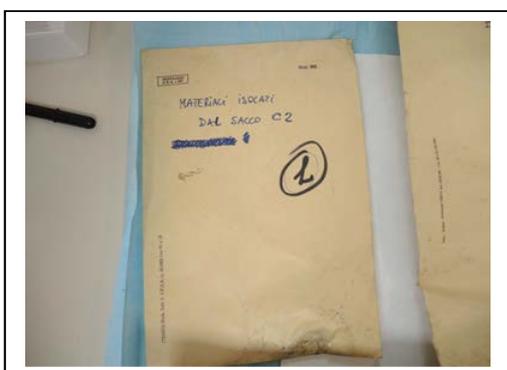
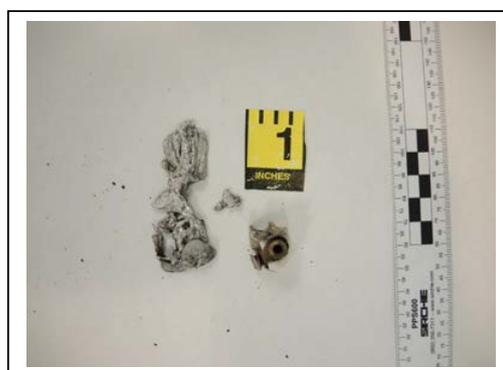
- Rep. 1:** Busta nr. 1, aperta, recante la dicitura “Busta contenente materiali isolati sacco “C2” contenente un frammento in alluminio fuso e una porzione di morsetto elettrico in ceramica e rame (*Foto nr.11 e nr 12*);

FOTO NR. 11 - reperto nr. 1

FOTO NR. 12 - reperto nr. 1

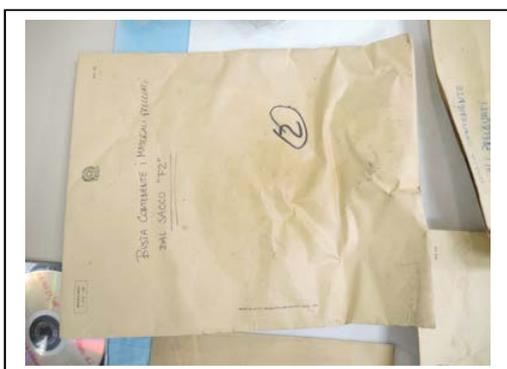
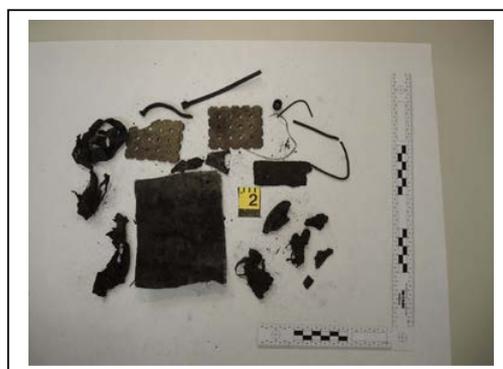
- Rep. 2:** Busta nr. 2, chiusa, recante la dicitura “Busta contenente materiali prelevati sacco “F2” contenente parte di una busta (originale) aperta, sporca al suo interno da fuliggine, ed una busta con chiusura a pressione contenente (*Foto nr.13 e nr 14*);:

FOTO NR. 13 - reperto nr. 2

FOTO NR. 14 - reperto nr. 2

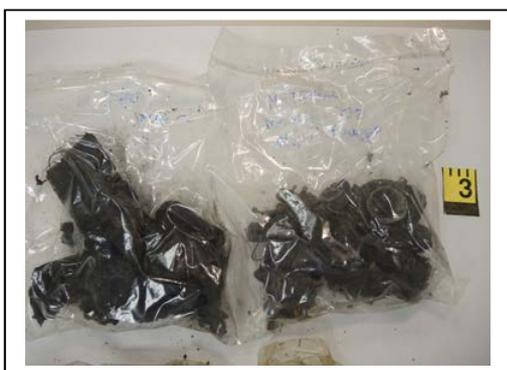
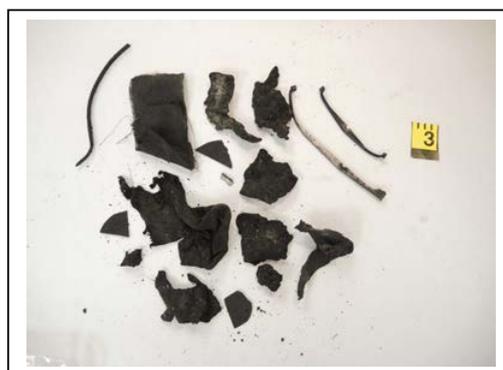
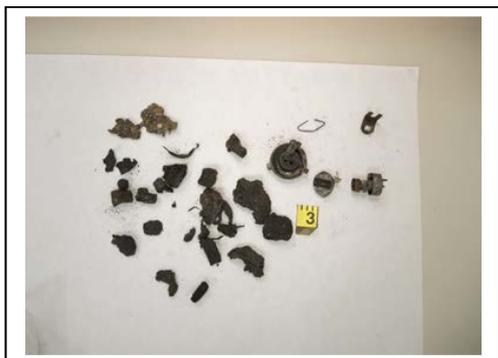
- un frammento di verosimile bachelite.
- Rep. 3:** Busta nr. 3, chiusa, recante la dicitura “Busta contenente materiali prelevati sacco “C2” contenente parte di una busta (originale) aperta, sporca al suo interno da fuliggine, e due buste con chiusura a pressione di cui una recante la dicitura “Reperti sacco C2” contenente(*Foto nr.15, 16 e nr 17*);:

FOTO NR. 15 - reperto nr. 3

FOTO NR. 16 - reperto nr. 3 "reperti sacco C2"

FOTO NR. 17 - "reperti sacco C2 dopo lavaggio"

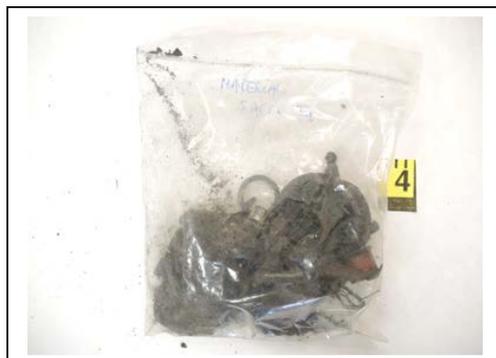
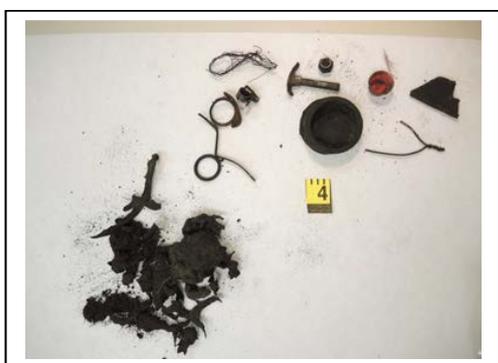
- Rep. 4:** Busta nr. 4, aperta, recante la dicitura “Busta contenente materiali prelevati sacco “F1” contenente parte di una busta (originale) aperta sporca al suo interno da fuliggine, e una busta di plastica con chiusura a pressione recante la dicitura “Materiali sacco F1” contenente (*Foto nr.18 e nr 19*);:

FOTO NR. 18 - reperto nr. 4

FOTO NR. 19 - reperto nr. 4

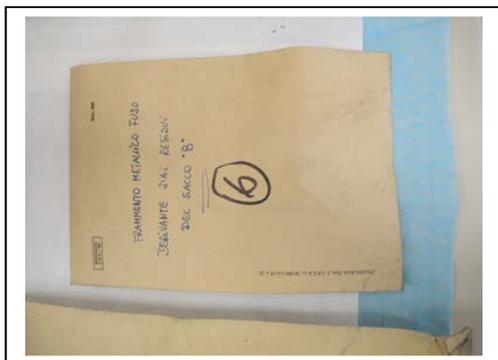
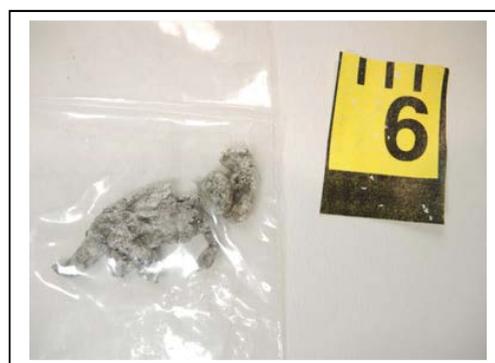
- varie porzioni di metallo;
 - una porzione di targa con verosimili lettere parziali “P” e “I”;
 - materiale vario combusto;
- Rep. 6:** Busta nr. 6, aperta, recante la dicitura “Frammento metallico fuso derivante dai residui del sacco “B” contenente una busta di plastica con chiusura a pressione recante la stessa dicitura contenente un frammento metallico fuso (*Foto nr.25 e nr 26*);

FOTO NR. 25 - reperto nr. 6

FOTO NR. 26 - reperto nr. 6

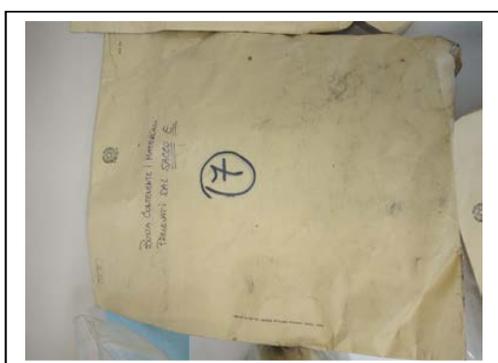
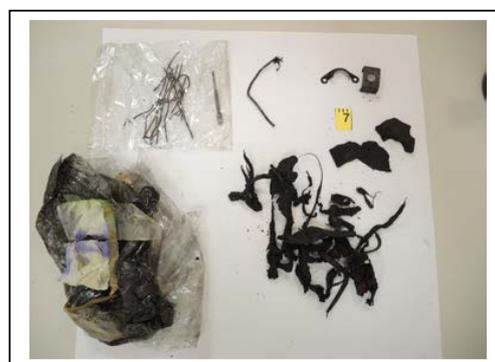
- Rep. 7:** Busta nr. 7, chiusa, recante la dicitura “Busta contenente materiali prelevati sacco “E” contenente parte di una busta (originale) aperta, sporca al suo interno da fuliggine, e una busta di plastica con chiusura a pressione contenente vari frammenti metallici. Inoltre erano presenti (*Foto nr.27 e nr 28*):

FOTO NR. 27 - reperto nr. 7

FOTO NR. 28 - reperto nr. 7

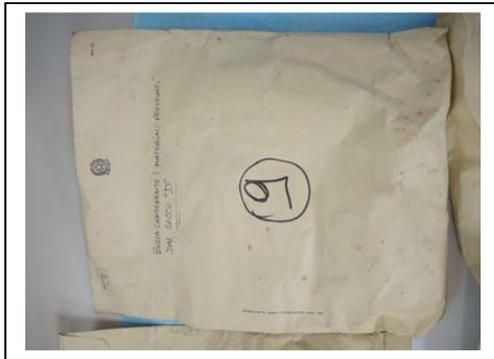
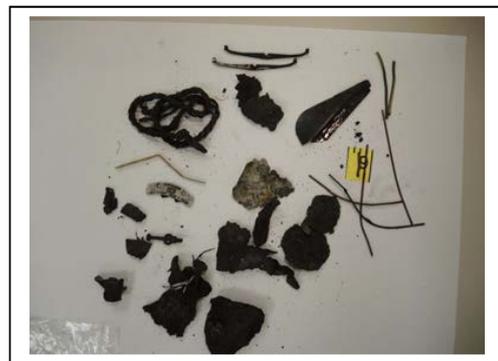
Rep. 9: Busta nr. 9, chiusa, recante la dicitura “Busta contenente materiali prelevati sacco “D” contenente parte di una busta (originale) aperta, sporca al suo interno da fuliggine, e una busta di plastica con chiusura a pressione recante la dicitura “Sacco D materiale dopo lavaggio” contenente (*Foto nr.33 e nr. 34*):

FOTO NR. 33 - reperto nr. 9

FOTO NR. 34 - reperto nr. 9

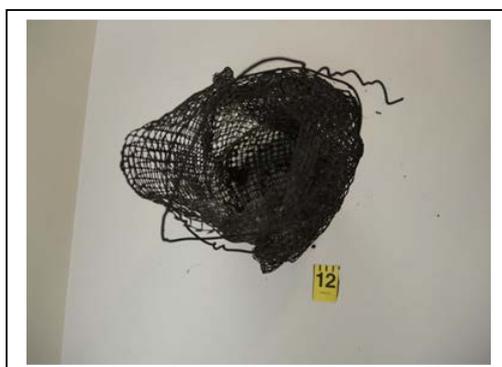
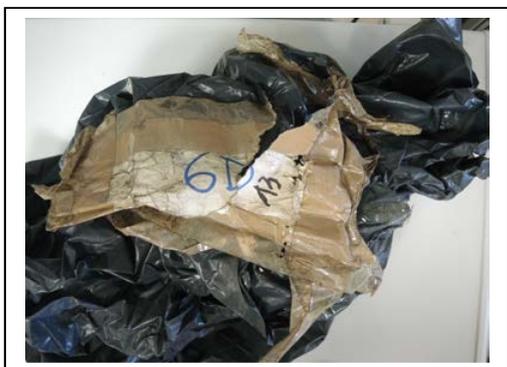
FOTO NR. 43 - reperto nr. 12 recante dicitura 9D

- materiale vario combusto;
- Rep. 12:** Sacco nr. 12, di plastica di colore nero, aperta, recante la dicitura “9D” contenente una rete metallica cilindrica dicesi provenire da un tubo di aspirazione (*Foto nr.43 e nr. 44*);

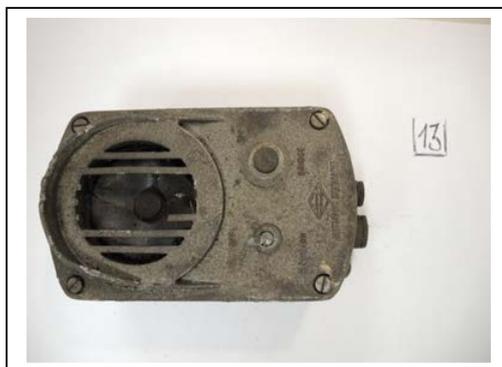
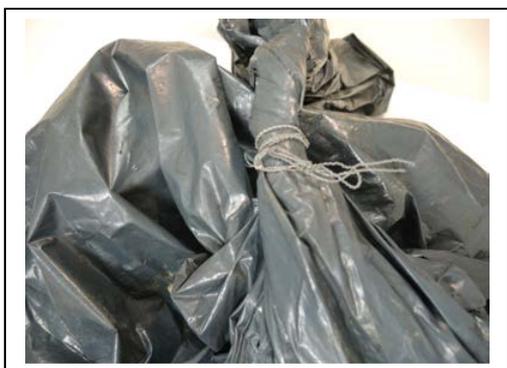
FOTO NR. 45 - reperto nr. 13 recante dicitura 6D

- Rep. 13:** Sacco nr. 13, di plastica di colore nero, aperta, recante la dicitura “6D” contenente un interfono (*Foto nr.45 e nr. 46*);
- Rep. 14:** Sacco nr. 14, di plastica di colore nero, chiusa con filo di ferro, recante la dicitura “2D”, contenente (*Foto nr.47 e nr. 48*):

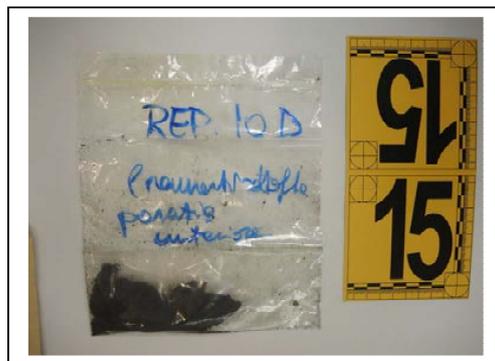
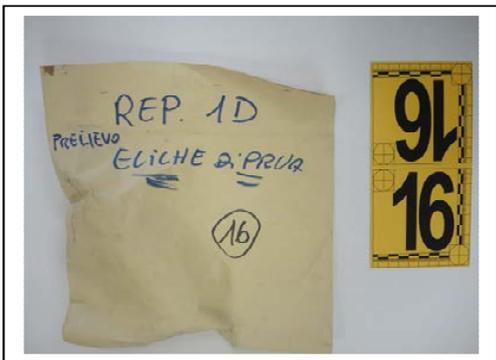
FOTO NR. 53 - reperto nr. 15 recante dicitura 10D

- Rep. 15:** Busta nr. 15, aperta, e chiusa con puntine metalliche, recante la dicitura “10 D” contenente una bustina di plastica con dicitura “10 D frammenti stoffa paratia anteriore”, contenente materiale vario combusto (*Foto nr.53 e nr. 54*);

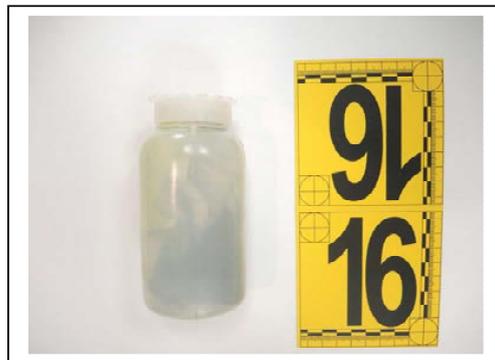
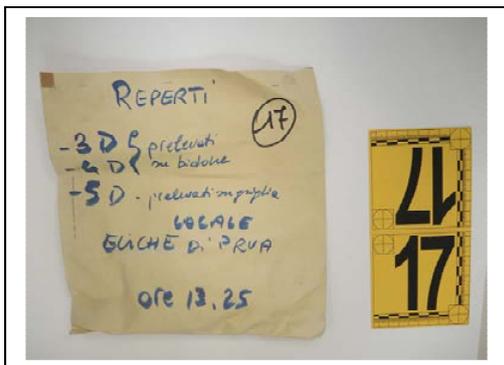
FOTO NR. 55 - reperto nr. 16 recante dicitura 1D

- Rep. 16:** Busta nr. 16, aperta, e chiusa con puntine metalliche, recante la dicitura “Reperto 1D prelievo eliche di prua” contenente un barattolo in plastica chiuso con tappo, contenente un frammento di plastica e materiale vario combusto (*Foto nr.55 e nr. 56*);

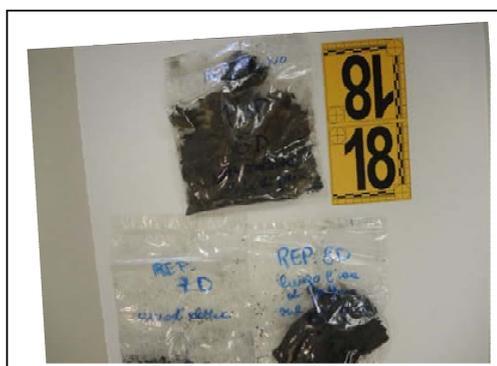
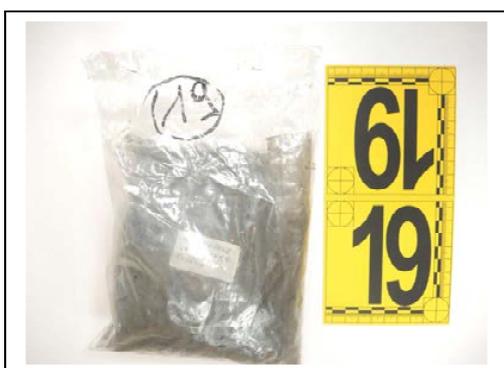
FOTO NR. 61 - reperto nr. 18 recante dicitura 6D - 7D - 8D.

- Rep. 18:** Busta nr. 18, aperta, e chiusa con puntine metalliche, recante la dicitura “Reperto 6D, 7D e 8D eliche di prua” contenente al suo interno tre buste in politene recanti diciture rispettivamente “Rep 6D interfono sotto scaletta eliche di prua” (contenente materiale coibentante con fuliggine), “Rep. 7D armadi elettrici” (contenente materiale vario combusto), “Rep. 8D lungo linea di frattura sul pavimento” (materiale coibentante rigido e combusto) (*Foto nr.61 e nr. 62*);

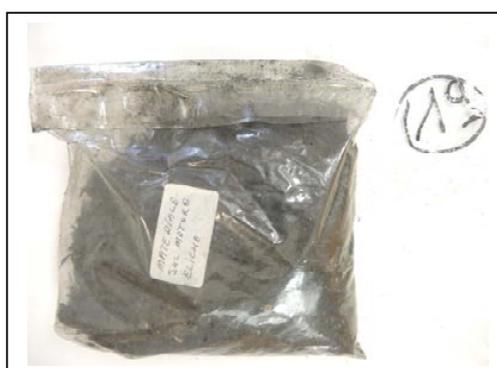
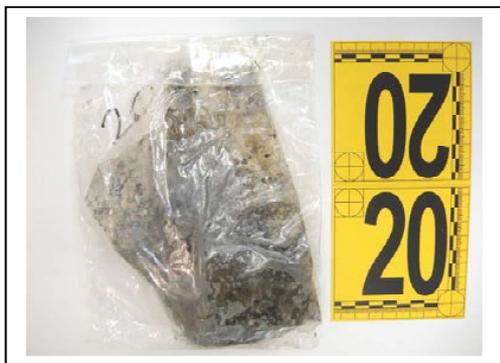
FOTO NR. 63 - reperto nr. 19

- Rep. 19:** Busta nr. 19, di plastica aperta, e chiusa con puntine metalliche, contenente un'altra busta in politene recante la dicitura "Materiale sul motore eliche" contenente materiale polverulento combusto di colore nero (*Foto nr. 63 e nr. 64*);

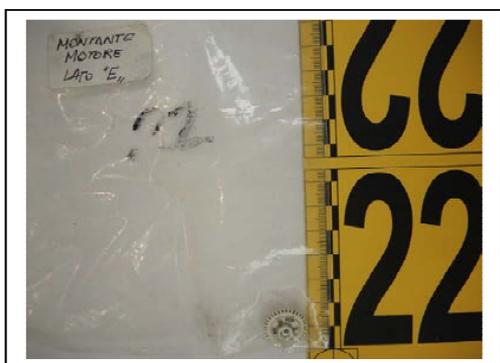
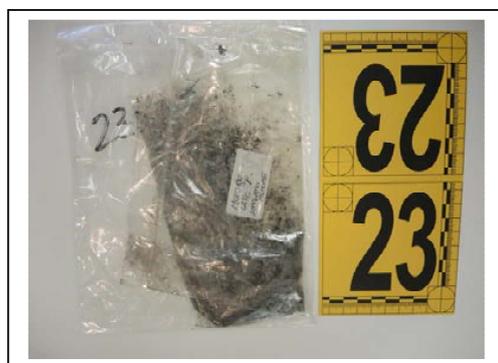
- Rep. 21:** Busta nr. 21, di plastica aperta, e chiusa con puntine metalliche, contenente una rotellina dentata in plastica (*Foto nr. 66*);
- Rep. 22:** Busta nr. 22, di plastica aperta, e chiusa a pressione, recante la dicitura "Montante motore lato E" contenente una rotellina dentata in plastica (*Foto nr. 67*);

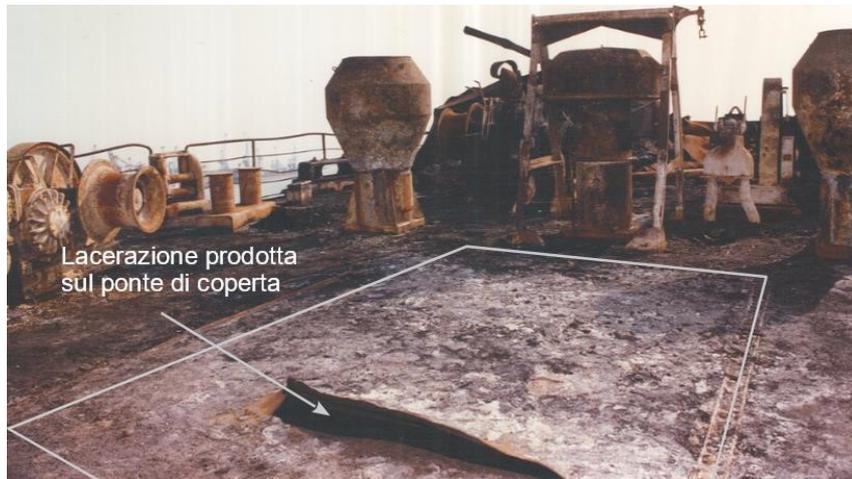
L'analisi inizia dall'osservazione della Immagine 1 che ritrae la zona di prua del Moby Prince dove è stata rilevata, sul ponte di coperta, una lacerazione all'interno della boccaporta con morfologia da correlare ad un effetto di una spinta ricevuta dal basso verso l'alto.

Immagine 1: lacerazione presente sul ponte di coperta

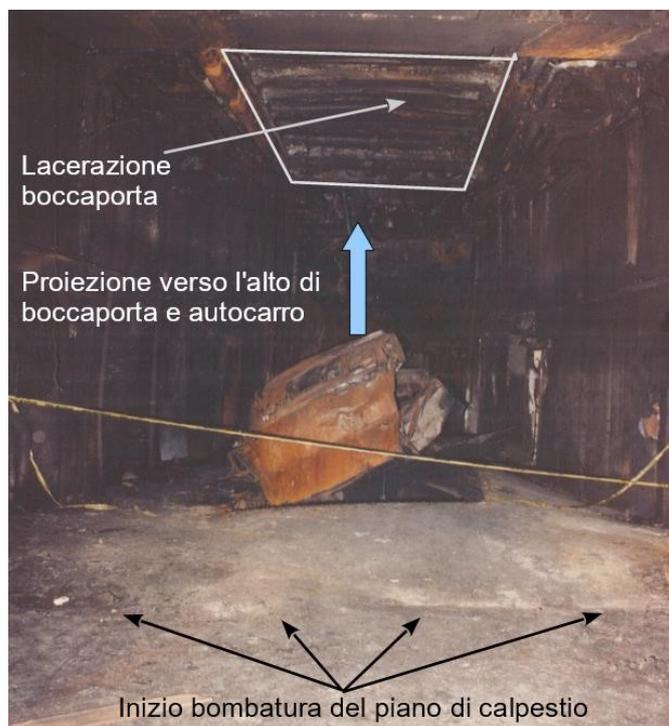
Immagine 2: boccaporta divelta e autocarro

Gli effetti sopra riportati si possono giustificare esclusivamente con una esplosione avvenuta sotto la boccaporta del ponte garage, quindi all'interno del locale motore elica di manovra. Non sono ipotizzabili altri fenomeni fisici tali da causare l'evento che si osserva nelle immagini, né si può correlare alle forze generate dall'impatto tra le due navi che sono prevalentemente orizzontali.

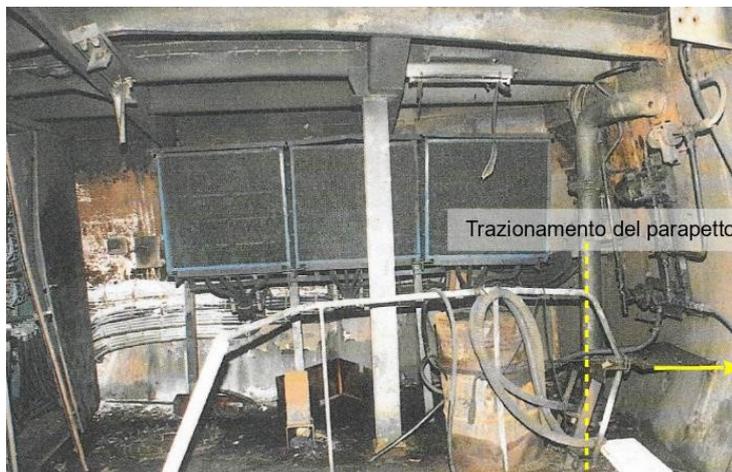
- Dalla Immagine 10 e dalla Immagine 11 si vede che la ringhiera è risultata danneggiata. Questo dato è stato utilizzato quale elemento di evidenza per una avvenuta detonazione. Invece, appare molto chiaramente, che il parapetto ha subito un cedimento da ricondurre ad un fenomeno di trazione da parte delle paratie a cui era collegato. Altri effetti causati dalla esplosione sulla ringhiera sono irrilevanti e non si notano le deformazioni a flessione che una detonazione avrebbe prodotto se il centro dell'esplosione fosse stato vicino.

Immagine 10: effetto della deformazione della paratia sulla ringhiera

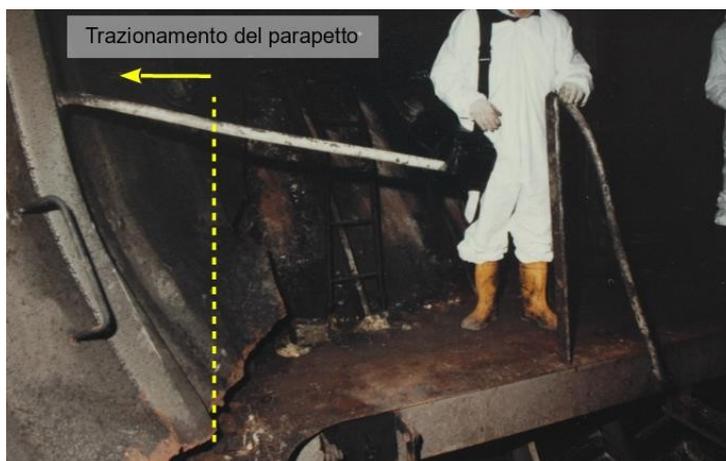
Immagine 11: effetto della deformazione della paratia sulla ringhiera

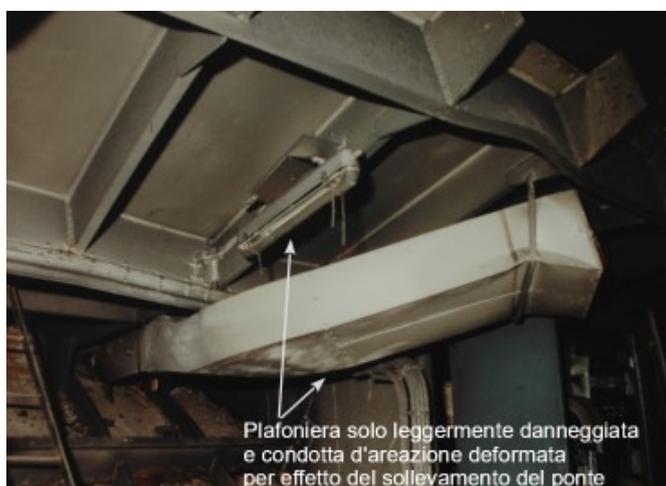
una deformazione verso il basso del piano del calpestio ed il piegamento delle strutture della ringhiera. Inoltre, non è tecnicamente possibile sostenere che la deformazione della paratia sia dovuta ad una onda d'urto e contestualmente non notare che il lamierino della condotta d'aria e dei portelli dei quadri elettrici, di resistenza meccanica risibile rispetto a quella della paratia, sia rimasto integro. È evidente che l'assenza di deformazioni sia da attribuire esclusivamente alla presenza di un equilibrio delle pressioni sulle sue superfici opposte. La minima deformazione che si osserva sulla condotta dell'aria è stata causata dalla trazione cui è stata sottoposta per il sollevamento del ponte superiore cui era appesa.

Immagine 12: effetti su neon e condotta dell'aria

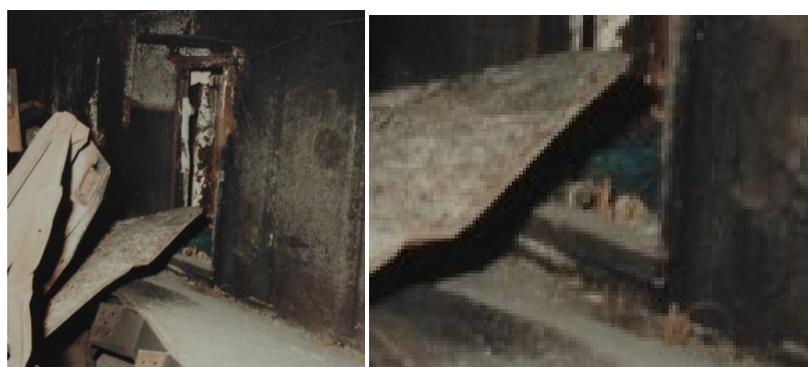
attraversando la porta che è presente sulla paratia di dritta del locale garage attraverso la quale si accede ad un piccolo locale dal quale, mediante scaletta, si scende nel locale motore elica di manovra. Si tratterebbe di un percorso con ostacoli insormontabili per il gas (ipotizzando, inoltre, la porta aperta) in quanto, sotto la porta, è presente una mastra di circa una decina di centimetri e, per quanto esposto sopra, 10 cm rappresenterebbero una altezza superabile solo con enormi quantitativi di gas stratificati in basso.

Immagine 28: porta sul ponte garage con mastra inferiore

- Pur volendo forzare tutte le condizioni sopra descritte e collocando ipoteticamente il gas fuoriuscito dalla bombola all'interno del locale motore elica di manovra, per ottenere i massimi effetti esplosivi indicati al §6.4.2.1 (3,5÷4 m³ di gas) sarebbero serviti circa 7÷8 kg di gas liquefatto; quindi, una bombola decisamente sproporzionata per il semicabinato Florida 23. Tra l'altro, non risulta che siano stati rilevati residui di bombola.

In chiusura di questa breve analisi, si può affermare che l'ipotesi di una atmosfera esplosiva generata da una fuga di gas liquefatto presente all'interno di uno dei veicoli trasportati ed in particolare del semicabinato presente sull'autocarro rimasto schiacciato nell'evento, sia tecnicamente da escludere.

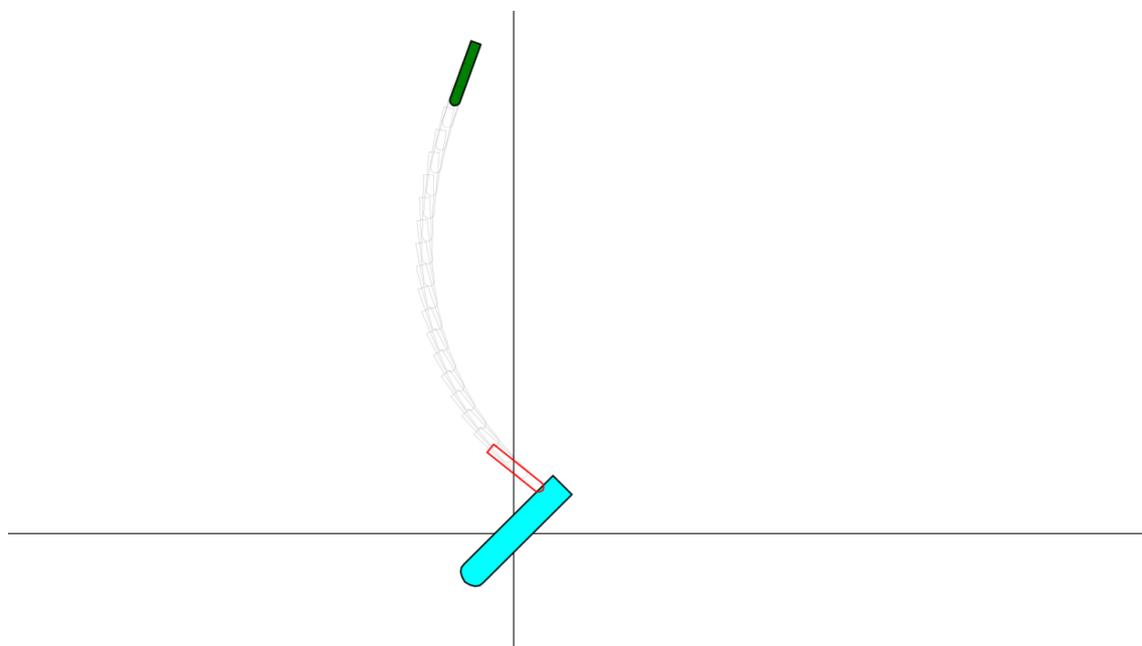
Fig. 36 – Tracciato pertinente all'esito di una perturbazione

In Fig. 36 vi è una rappresentazione pertinente all'esito di una manovra a seguito dell'attivazione di una perturbazione. E' da sottolineare che il percorso compiuto dal mezzo navale a seguito della modifica all'angolo del timone, non viene in alcun modo contrastato da interventi volti alla mitigazione del rischio (nessuna operazione eseguita volta a ripristinare l'intervento al timone).

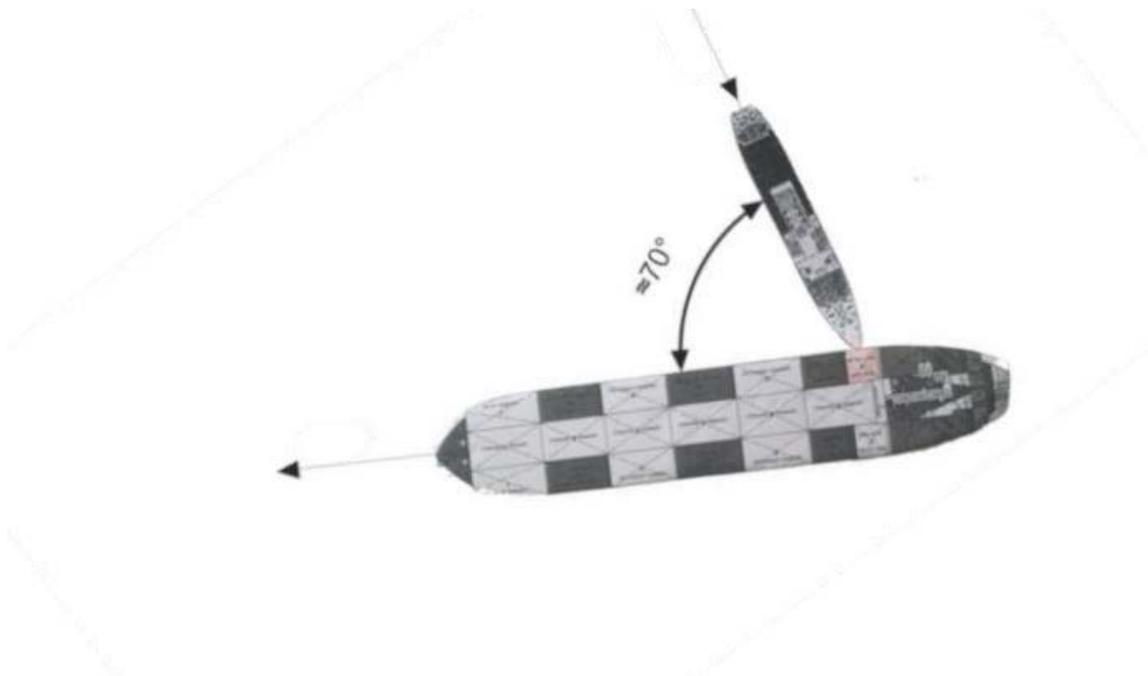
Fig. 39 – Angolo di collisione tra MOBY PRINCE e AGIP ABRUZZO

- Su 1.2 milioni di casi analizzati, nel 2.4% (29199 casi) è stata rilevata una collisione sulla murata di dritta di Agip Abruzzo;
- Nell'insieme dei casi che vedono una collisione a dritta, il 9.4% (2734 casi) si verifica con un angolo compreso tra i 64° ed i 76°

Il range 64° - 76° è stato scelto in funzione del valore indicato nella relazione finale della Commissione parlamentare (XVII leg.) [1] dove l'angolo di collisione tra MOBY PRINCE e AGIP ABRUZZO è stato identificato prossimo ai 70°.

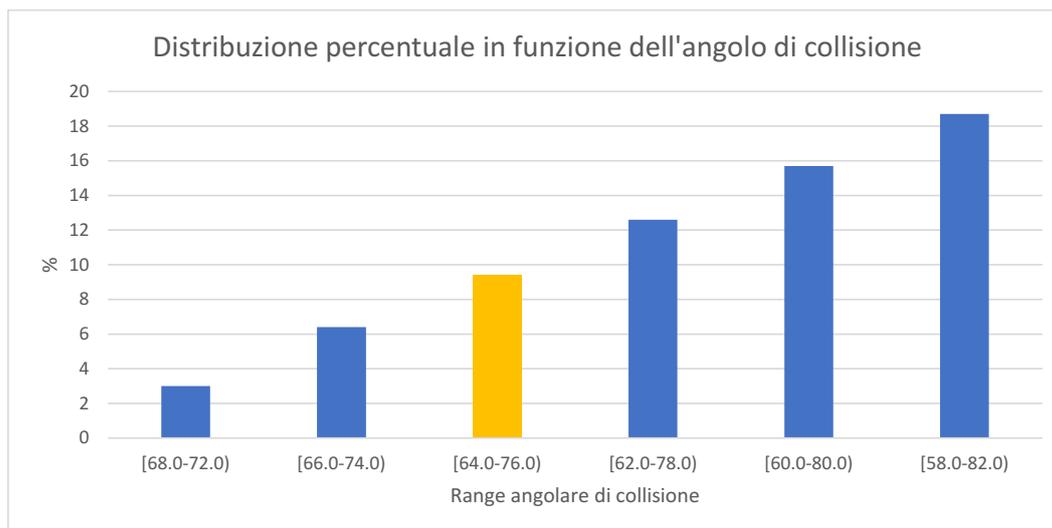
Fig. 40 - Distribuzione percentuale in funzione dell'angolo di collisione

Nella seguente Fig. 40 vi è la distribuzione percentuale in funzione del range scelto per l'angolo di collisione. In giallo la porzione di dati scelta per il prosieguo dell'analisi statistica.

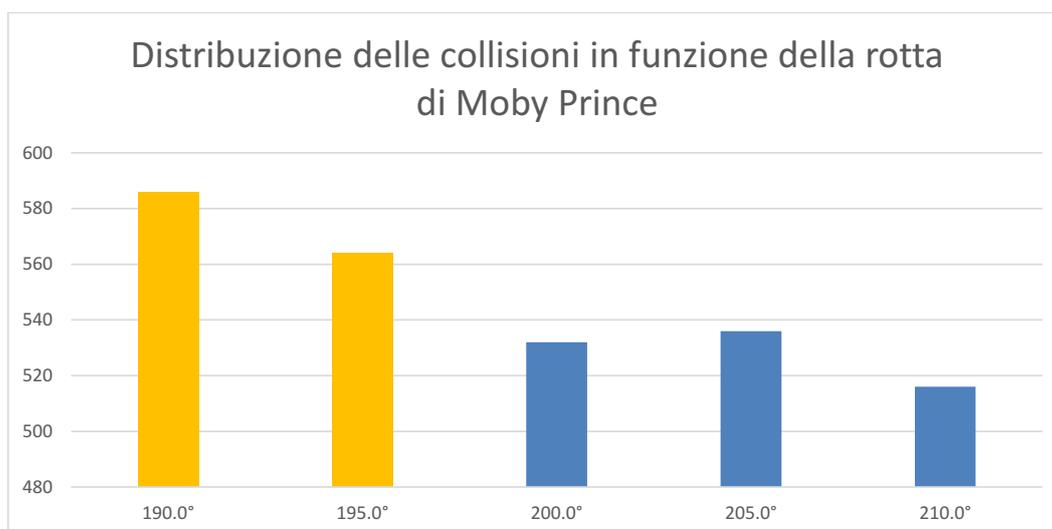
Fig. 41 - Distribuzione delle collisioni in funzione della rotta di Moby Prince

- Nell'insieme dei casi che verifica una collisione all'interno dell'angolo scelto [64°-76°], il 42% (1150 casi) si verifica se la rotta di MOBY PRINCE è compresa tra i 190° ed i 195° (rotte più plausibili per MOBY PRINCE). Vedere porzioni in giallo nel grafico di Fig. 41.

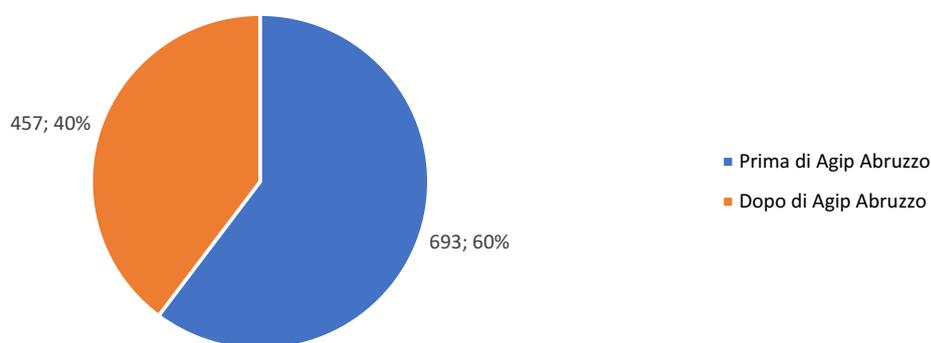
Fig. 42 – Distribuzione delle collisioni in funzione del luogo in cui avviene l'intervento sull'angolo del timone per MOBY PRINCE

In un caso, la collisione avviene modificando l'angolo del timone ad una latitudine maggiore di quella assunta da AGIP ABRUZZO, nell'altro invece la modifica avviene ad una latitudine inferiore.

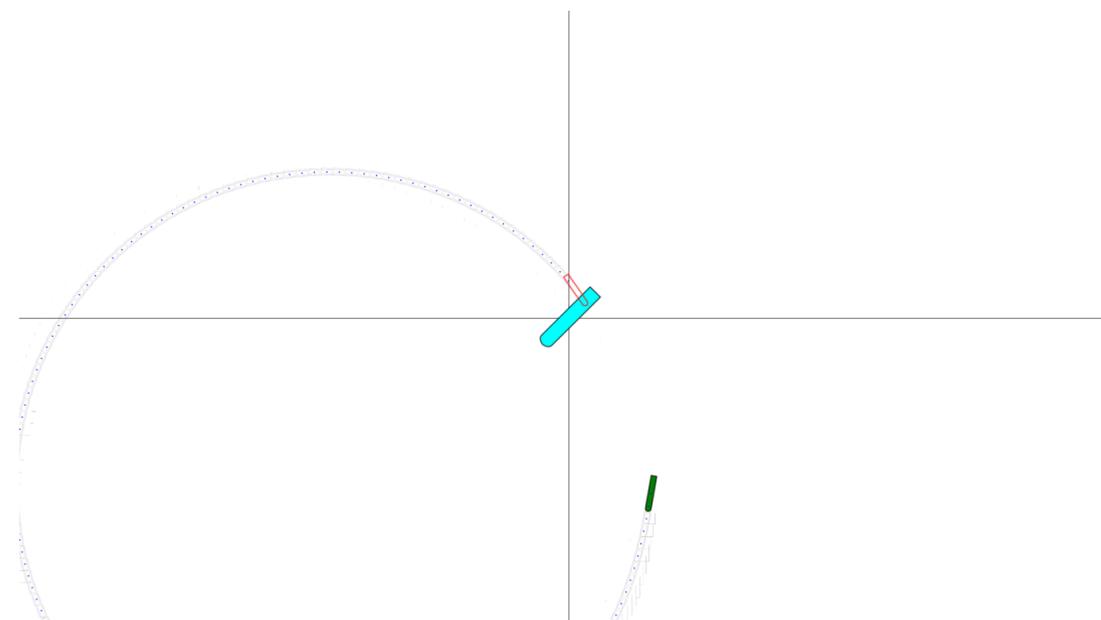
Fig. 43 – Esempio di collisione presente nell'insieme blu del grafico di Fig. 42

Fig. 44 - Esempio di collisione presente nell'insieme arancione del grafico di Fig. 42

Dalle rappresentazioni dei tracciati di Fig. 43 e Fig. 44, si comprende che le collisioni che avvengono per una modifica dell'angolo di timone per MOBY PRINCE effettuata "dopo" aver transitato oltre AGIP ABRUZZO, sono collisioni per le quali:

I presenti due aspetti fanno ritenere che tale condizione/scenario sia da escludere, questo in ragione del fatto che vi sarebbero state le condizioni su MOBY PRINCE per accorgersi della variazione di rotta.

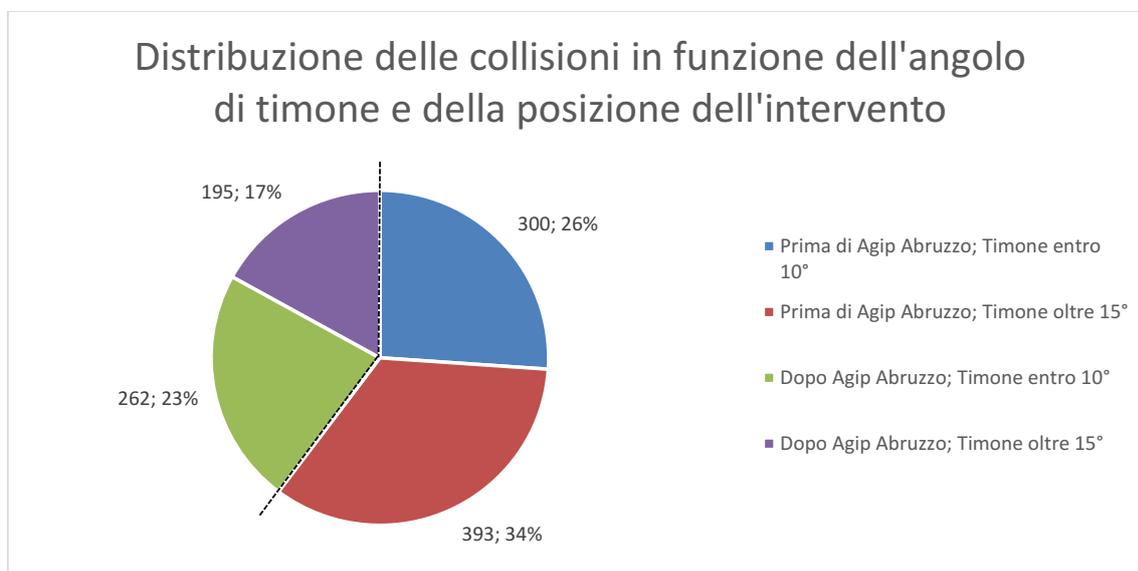
Fig. 45 - Distribuzione delle collisioni in funzione dell'angolo del timone e del luogo in cui avviene l'intervento per MOBY PRINCE

In Fig. 45 vi è lo stesso grafico di Fig. 42 dove però sono state evidenziate le occorrenze di collisione in funzione dell'ampiezza di modifica sull'angolo del timone per MOBY PRINCE.

Rimanendo focalizzati sugli eventi di collisione per modifiche all'angolo "prima" di AGIP ABRUZZO, si vede che il 26% (300 casi) degli urti avviene per interventi sul timone inferiori o uguali a 10°, mentre per il 34% (393 casi) degli urti avviene per interventi sul timone superiori o uguali a 15°.

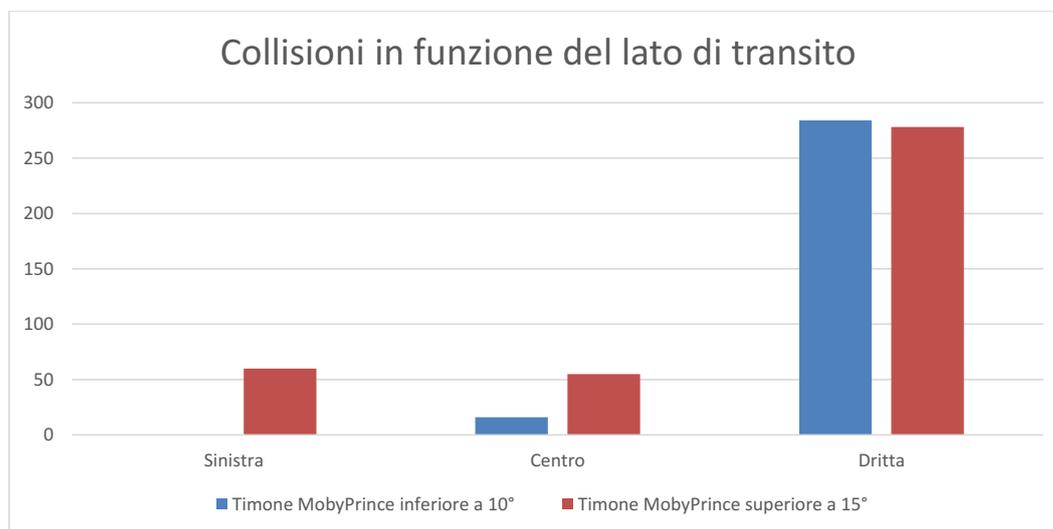
Fig. 46 – Collisioni in funzione del lato di transito

Dal grafico di Fig. 46 è immediato rilevare che la grande maggioranza delle collisioni si verifica per passaggi a dritta di AGIP ABRUZZO.

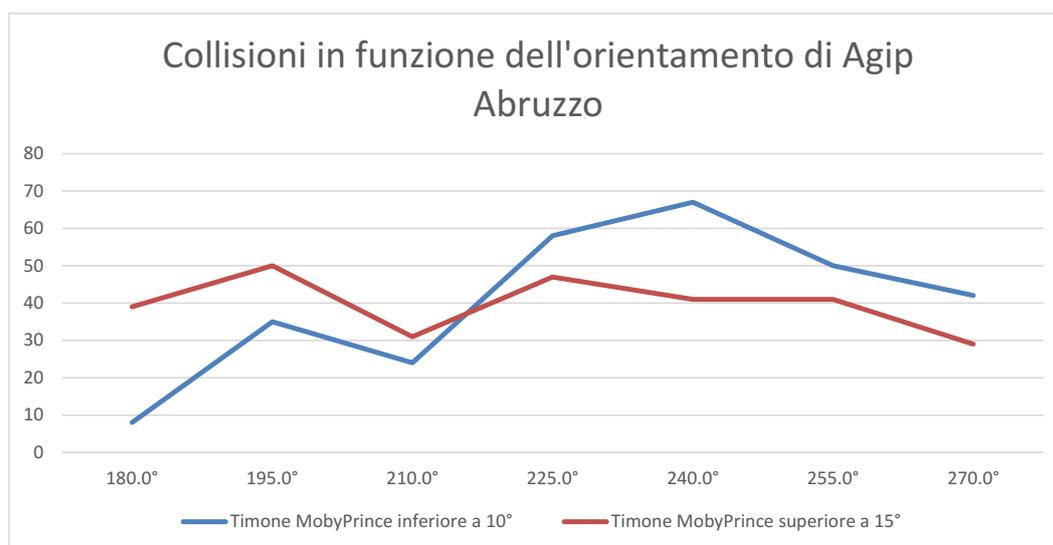
Fig. 47 – Collisioni in funzione dell'orientamento di AGIP ABRUZZO

Analizzando le collisioni finora filtrate (562 casi) in funzione dell'orientamento di AGIP ABRUZZO, si ottiene il grafico di Fig. 47, dove in funzione dell'ampiezza di intervento sull'angolo di timone per MOBY PRINCE, si evidenzia la distribuzione statistica delle occorrenze.

Mentre per modifiche all'angolo del timone per MOBY PRINCE inferiori o uguali a 10°, si riesce ad identificare un set di orientamenti per AGIP ABRUZZO più probabile (225°-255°), non vi è invece discriminante per modifiche al timone superiori o uguali a 15°.
