Doc. **XXII-bis**
n. **2**

COMMISSIONE PARLAMENTARE DI INCHIESTA SULLE CAUSE DEL DISASTRO DELLA NAVE « MOBY PRINCE »

RELAZIONE FINALE

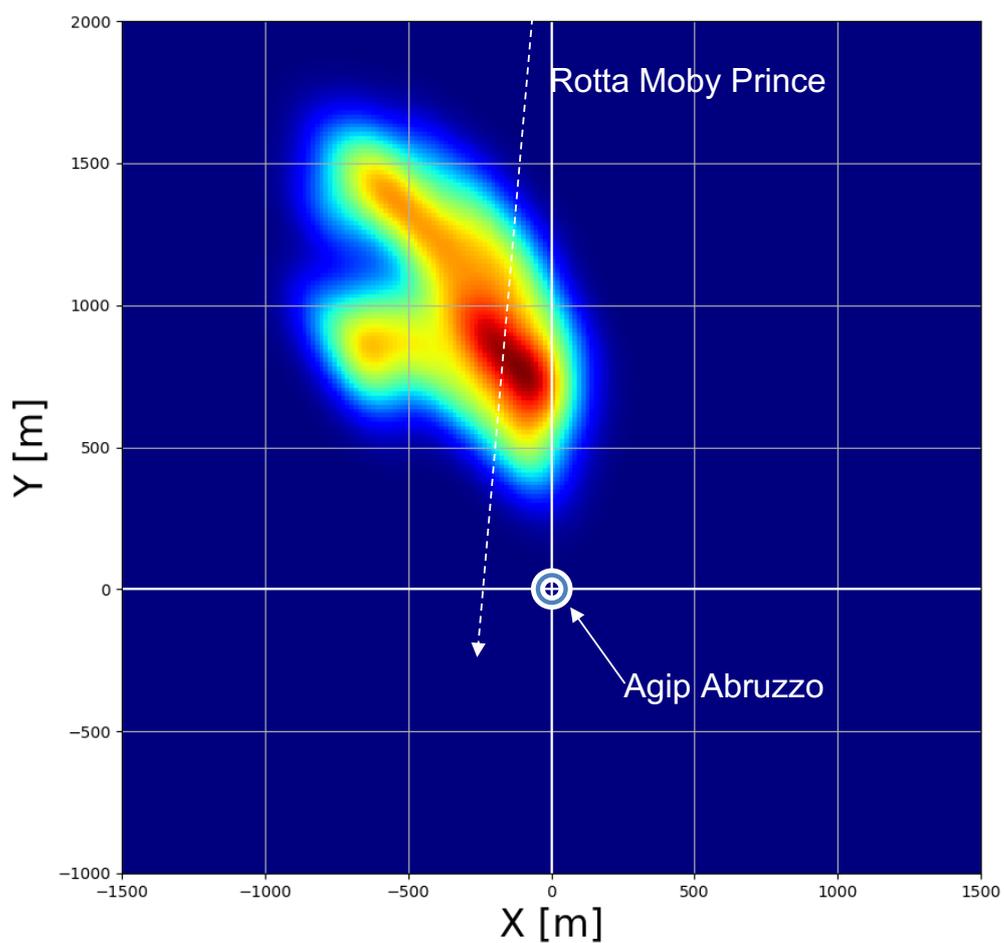
Fig. 49 - SCENARIO B, distribuzione di densità

L'immagine di Fig. 49 (SCENARIO A) rappresenta la densità delle occorrenze per impatti che avvengono a seguito di una variazione del timone inferiore o uguale a 10°, evento simile ad un accidentale ed inavvertita modifica del timone.

Nello SCENARIO A di Fig. 49, il luogo dei punti risulta più disperso nello spazio rispetto allo SCENARIO B di Fig. 50, anche se comunque è chiara l'identificazione di uno spazio (colore rosso acceso) con maggior densità di occorrenza.

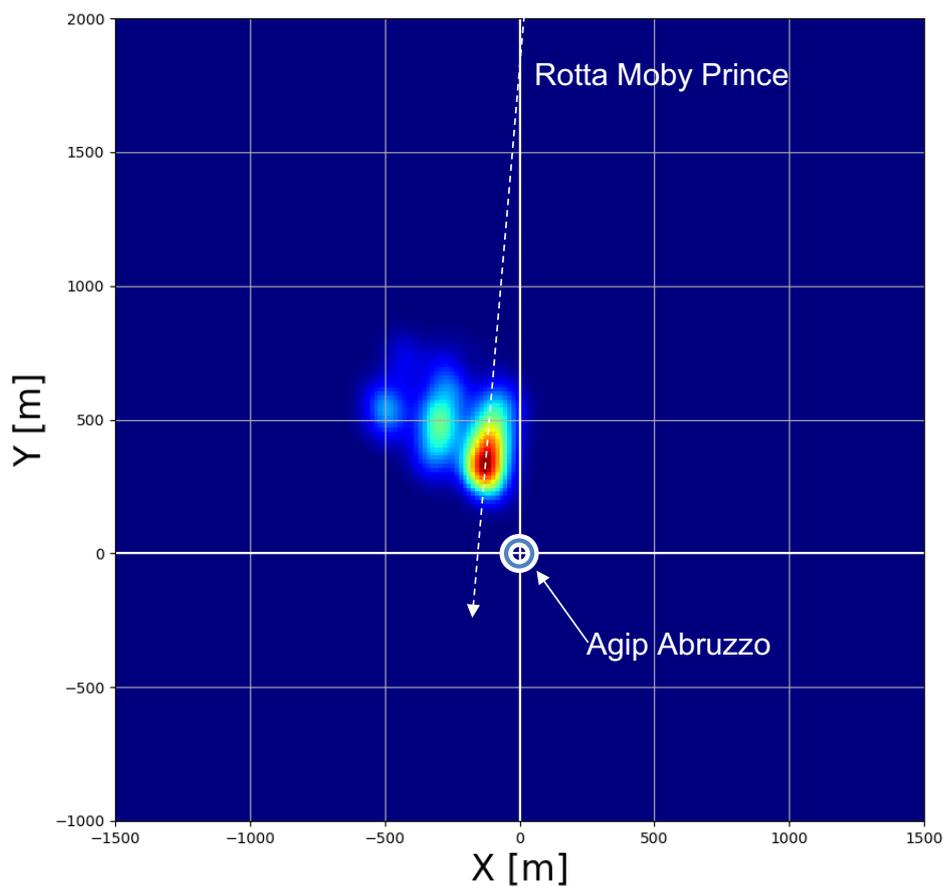
Fig. 50 – SCENARIO B, distribuzione di densità

L'immagine di Fig. 50 (SCENARIO B) rappresenta la densità delle occorrenze per impatti che avvengono a seguito di una variazione del timone maggiore o uguale a 15°, evento che potrebbe essere assimilabile ad un cambio di rotta intenzionale.

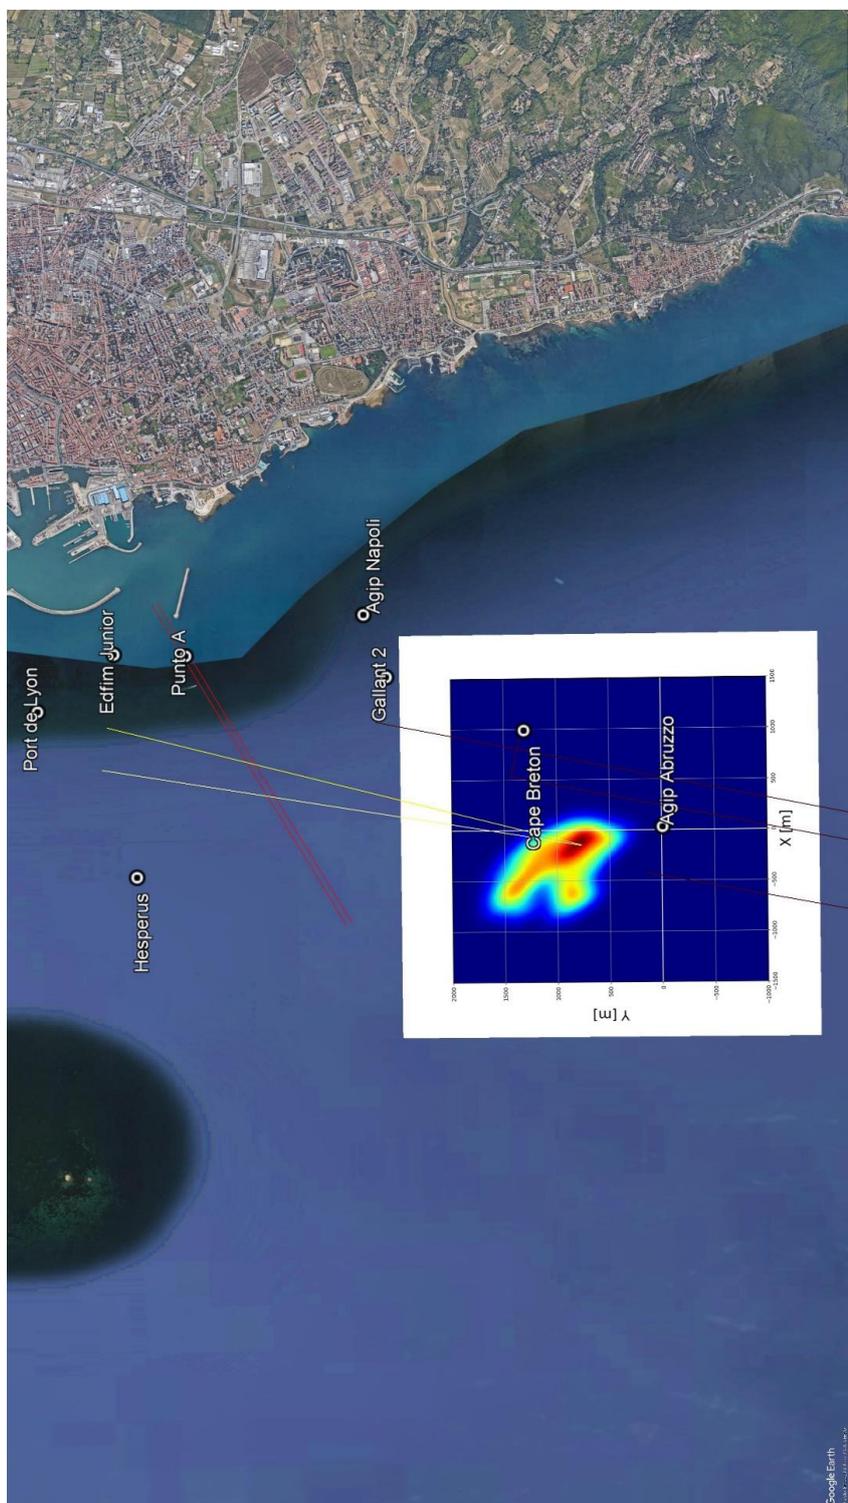
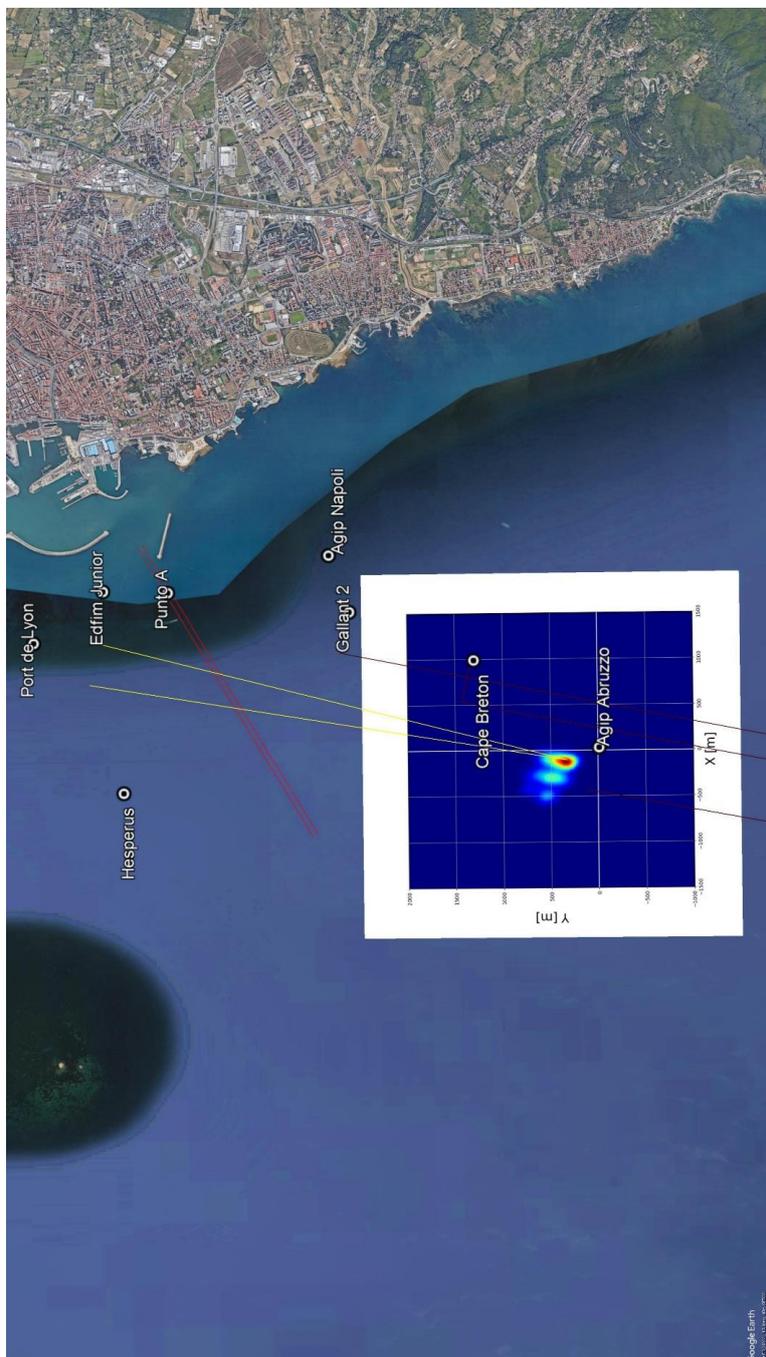
Contestualizzando le mappe di Fig. 49 e Fig. 50 all'interno dell'interfaccia di Google Earth, si ha modo di mettere a confronto le densità di distribuzione con lo scenario circostante e la plausibile rotta tenuta da MOBY PRINCE nelle miglia appena fuori l'imboccatura del porto di Livorno.

Fig. 51 – SCENARIO A

Fig. 52 – SCENARIO B

Nelle Fig. 51 e Fig. 52 è stata sovrapposta e adeguatamente scalata la distribuzione di densità delle Fig. 49 e Fig. 50 all'interno di Google Earth.
