**COMMISSIONE PARLAMENTARE DI INCHIESTA
SULLE CAUSE DEL DISASTRO DELLA NAVE «MOBY PRINCE»
RESOCONTO STENOGRAFICO**

SEDUTA DI MARTEDÌ 18 GENNAIO 2022 *

Audizione del capitano di vascello Sergio Simone, consulente della Commissione.

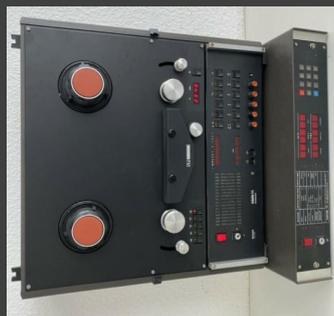
Registratore Philips XMN-11
In Germania in vendita da privato

Acquistato dalla
Commissione a dicembre
2021 e trasferito a Roma

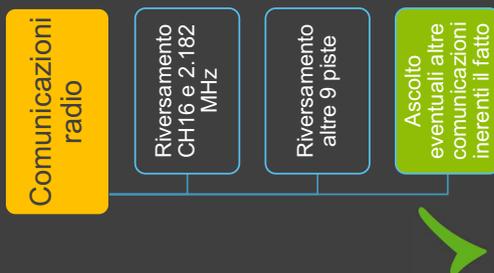
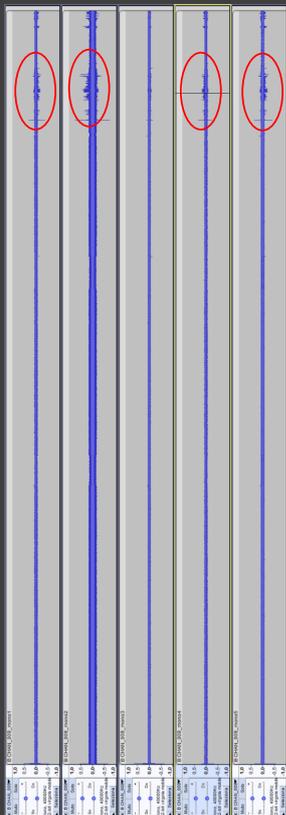
COSA SONO I FRAMMENTI AUDIO TROVATI?

Probabilmente sono *rumori* o interferenze elettromagnetiche che si possono generare tra due cavi vicini di un circuito ovvero **DIAFONIE** e dipendono dal sistema di registrazione Philips XMN-11 usato nel 1991.

La causa è il campo elettromagnetico tempo-variabile che si genera attorno a un cavo in cui passa corrente non costante (segnale radio) generando uno scambio di energia da una linea all'altra, all'interno dello stesso conduttore, creando un disturbo indesiderato (la diafonia appunto).
