3. L'aviazione commerciale ed il lavoro aereo

Incidente occorso il 5 marzo 2015, sull'aeroporto di Ancona Falconara, al velivolo Let 410 marche di identificazione E7-WDT.

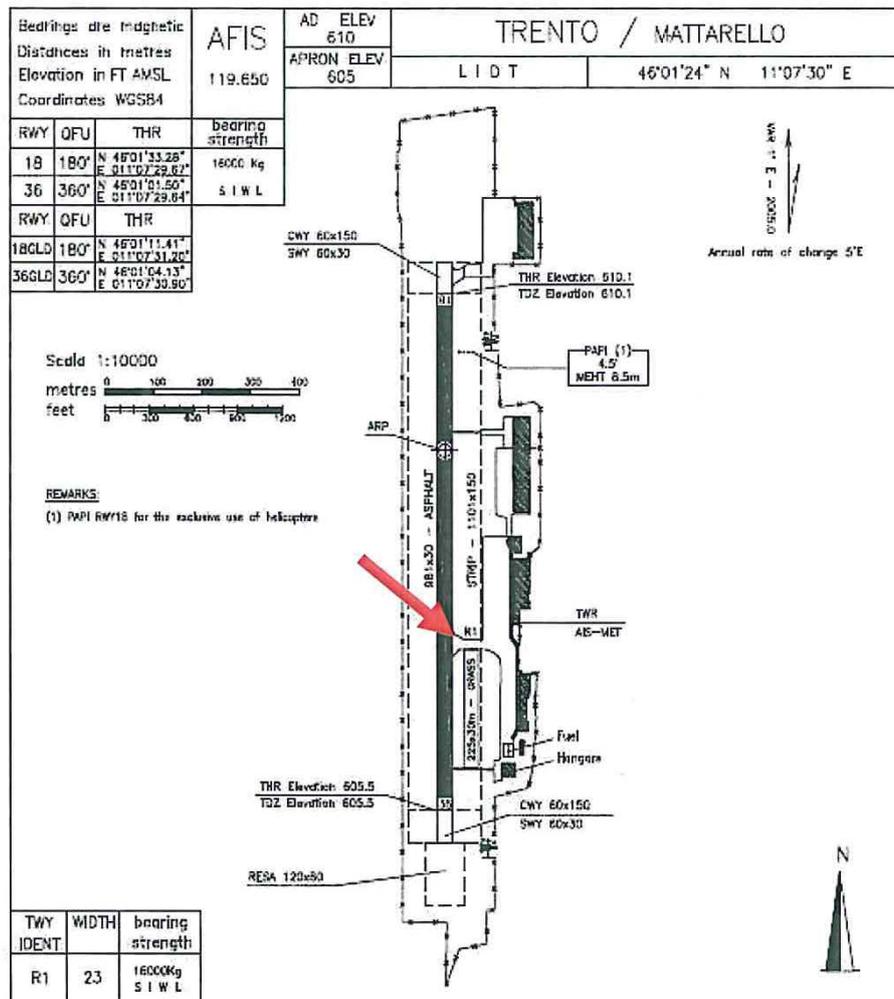
La freccia rossa indica il punto attesa R1.

F-... era intanto giunto al punto attesa R1 e si dichiarava pronto all'allineamento ed al decollo immediato, ovvero chiedeva di entrare in pista e girare a destra per iniziare subito la corsa di decollo senza effettuare il *backtrack* per utilizzare tutta la lunghezza della pista. Il pilota del velivolo F-..., a bordo del quale era presente anche un passeggero, era consapevole di poter contare sulle prestazioni di buon livello della propria macchina per poter agevolmente effettuare il decollo anche da una posizione intermedia della pista. L'operatore AFIU rispondeva a F-...: «F-..., Trento, dopo il passaggio del traino più aliante, allineamento e decollo a discrezione 36, dopo».

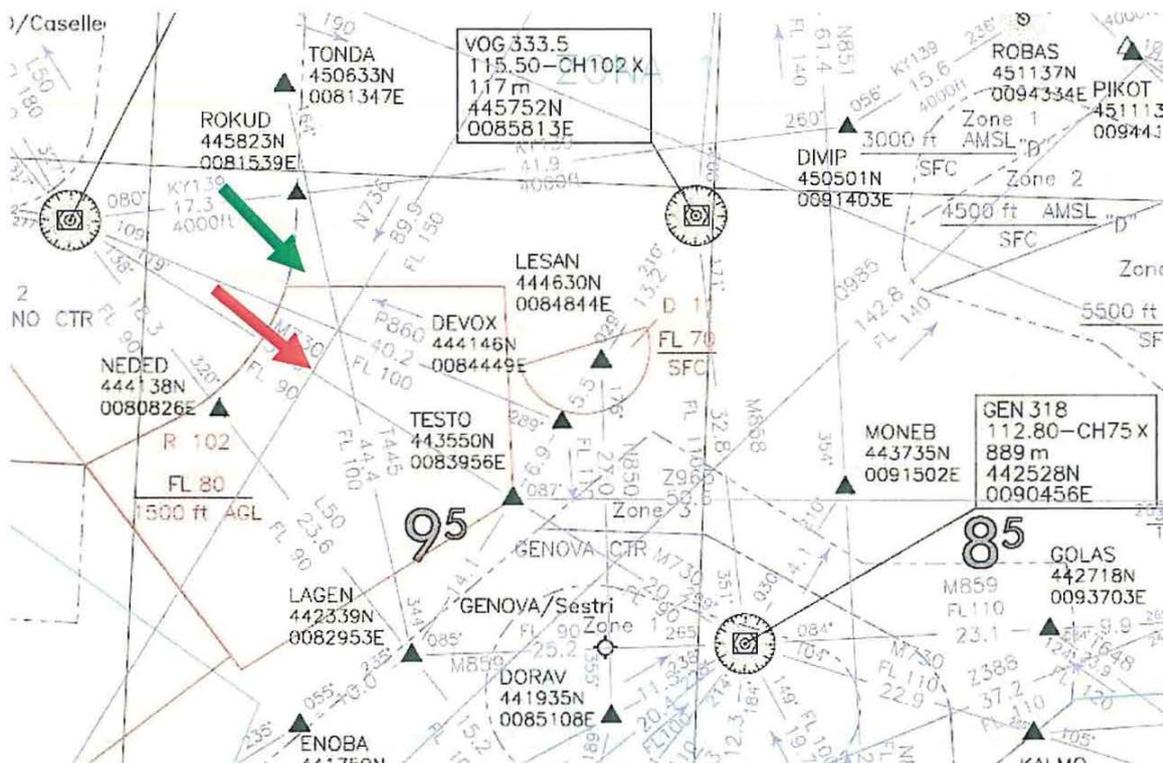
- XXX (MD-82 marche I-... da *omissis* a *omissis*), traiettoria indicata con *freccia rossa*;
- YYY (A300 marche N... da *omissis* a *omissis*), traiettoria indicata con *freccia verde*.

20° sulla sinistra per «evitare», quindi si sarebbe portato in più decisa divergenza con la traiettoria di XXX.

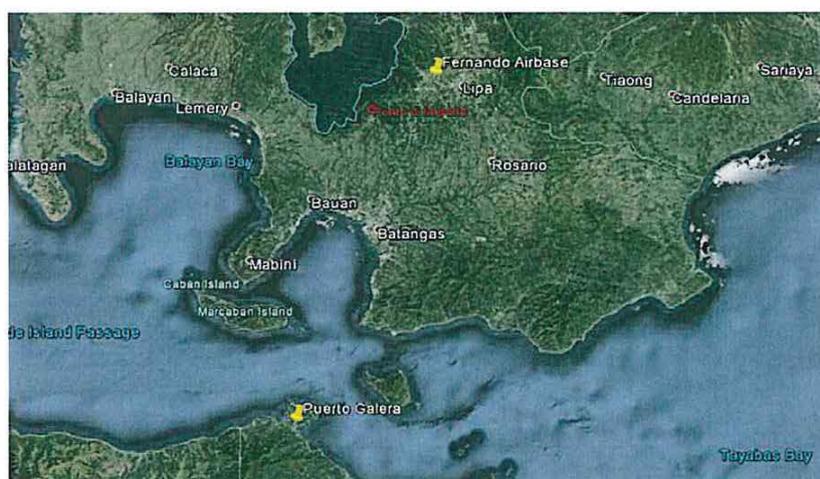
Aeroporti di partenza ed arrivo, punto di impatto.

Mentre sorvolava una zona boscosa in prossimità del Monte Maculot ed in condizioni meteorologiche caratterizzate dalla presenza di forti piogge e visibilità limitata, l'elicottero impattava contro la sommità di un albero. Successivamente all'impatto l'elicottero proseguiva brevemente il volo, in cui avvenivano in rapida successione il distacco del trave di coda e del rotore principale, con l'elicottero che precipitava nel bosco sottostante. A seguito dell'impatto, il pilota ed un passeggero decedevano, gli altri sei passeggeri riportavano gravi lesioni.

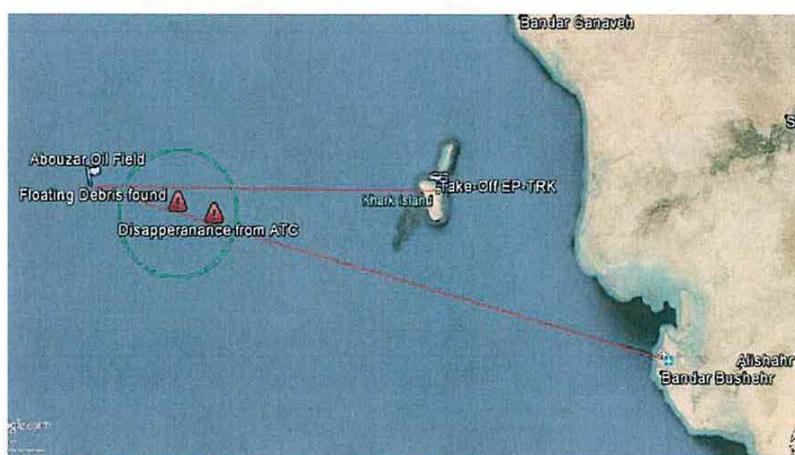
Percorso di volo, ritrovamento parti, punto di scomparsa dai radar.

Il 23 luglio il relitto dell'elicottero, con resti umani all'interno, veniva individuato sul fondale marino, a circa 40 metri di profondità ed a circa 7 miglia nautiche dalla posizione di ritrovamento iniziale dei resti dell'elicottero. I 4 occupanti venivano dichiarati ufficialmente deceduti.

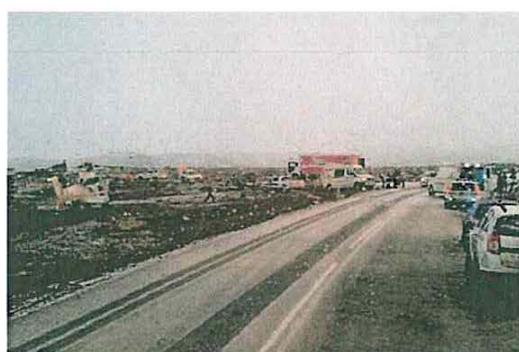
Area dell'incidente.

Dalle prime evidenze emerse dall'investigazione sembrerebbe che il velivolo abbia impattato il terreno in assetto di volo non controllato. Nel corso dell'investigazione, la competente autorità investigativa islandese (ITSB, Icelandic Transportation Safety Board) ha chiesto ed ottenuto il diretto supporto in loco di un tecnico investigatore dell'ANSV, affiancato da un rappresentante del costruttore del velivolo.

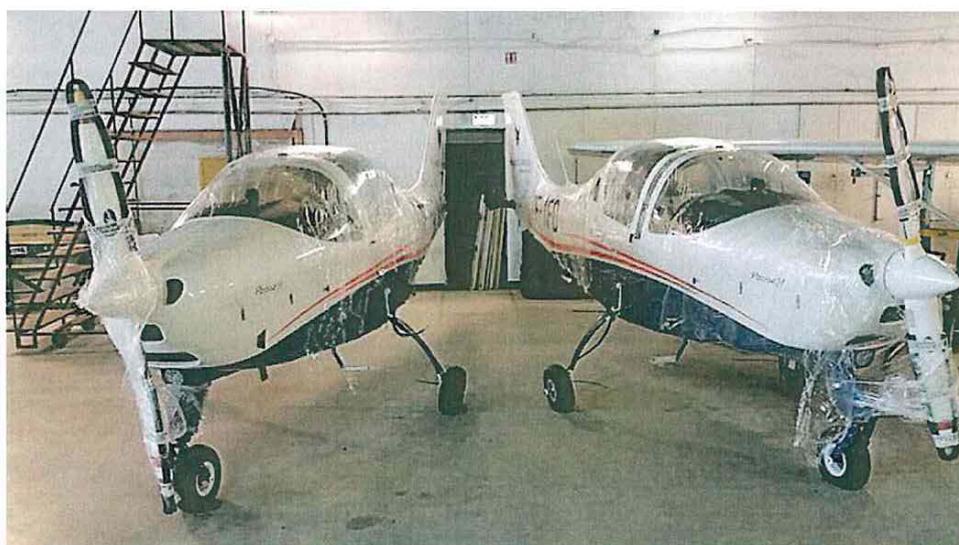
Due dei quattro P2002-JF acquistati dalla scuola alla quale apparteneva il TF-IFC, non ancora assemblati.
