***ATR 72, marche TS-LBB.***

L'incidente si è verificato il 6 agosto 2005 alle ore 13.39 UTC (15.39 ora locale) ed ha interessato un velivolo ATR 72-202 della compagnia Tuninter, marche di immatricolazione TS-LBB, che operava il volo TUI 1153 da Bari a Djerba (Tunisia). L'aeromobile ha effettuato un ammaraggio forzato al largo di Capo Gallo (Palermo) a seguito dell'arresto di entrambi i motori.

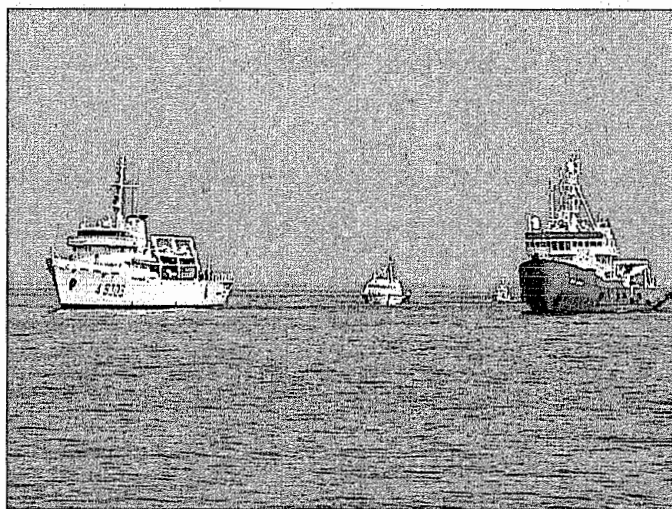
Nave Ammiraglio Magnaghi (a sinistra) e nave EDT Ares (a destra).  
(foto Marina Militare)

La Marina Militare, con l'utilizzo di idonei mezzi navali (Nave Ammiraglio Magnaghi), è riuscita a localizzare il relitto, avvalendosi per il recupero dello stesso a così elevata profondità di una impresa privata specializzata, che ha utilizzato la nave EDT Ares.

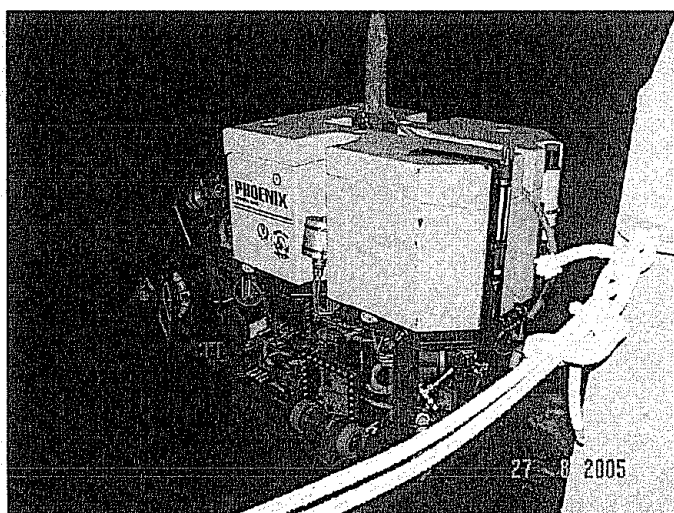
ROV Remora 6000 utilizzato a 1500 metri di profondità per il recupero delle parti di interesse e dei registratori di volo dell'aeromobile.
