# **CAMERA DEI DEPUTATI**

### **SULL'ATTIVITÀ SVOLTA DALL'AGENZIA NAZIONALE PER LA SICUREZZA DEL VOLO**

**(Anno 2005)**

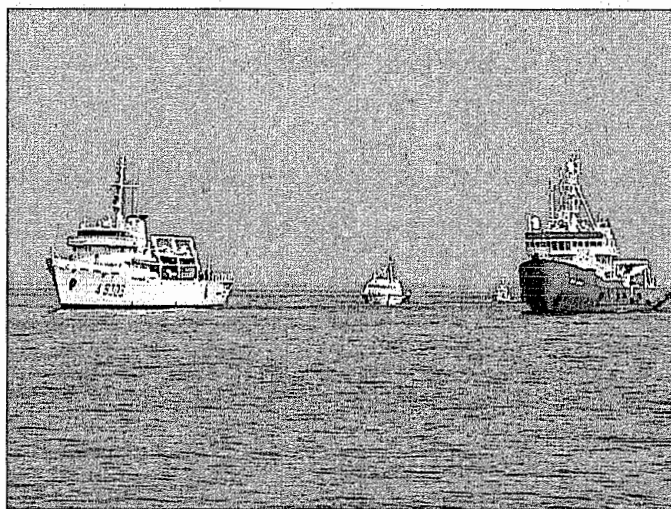
Nave Ammiraglio Magnaghi (a sinistra) e nave EDT Ares (a destra).  
(foto Marina Militare)

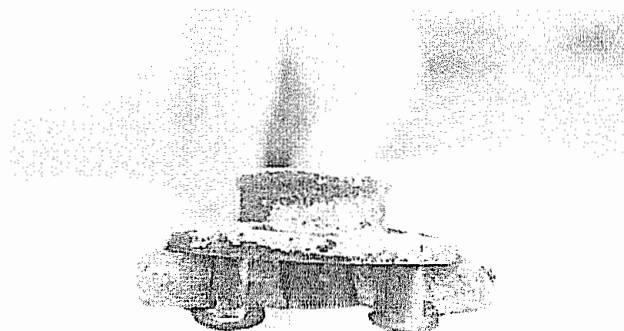
Figure 4

Visual and macroscopic examination of the broken lever showed that the rupture was caused by a spread crack, located near the connection holes (Figure 3). The fracture surfaces were undeformed and with granulous appearance (Figure 4, 5), with clear indication of a fatigue fracture.
