# **CAMERA DEI DEPUTATI**

## **RAPPORTO**

**SULL'ATTIVITÀ SVOLTA DALL'AGENZIA NAZIONALE  
PER LA SICUREZZA DEL VOLO**

**(Anno 2006)**

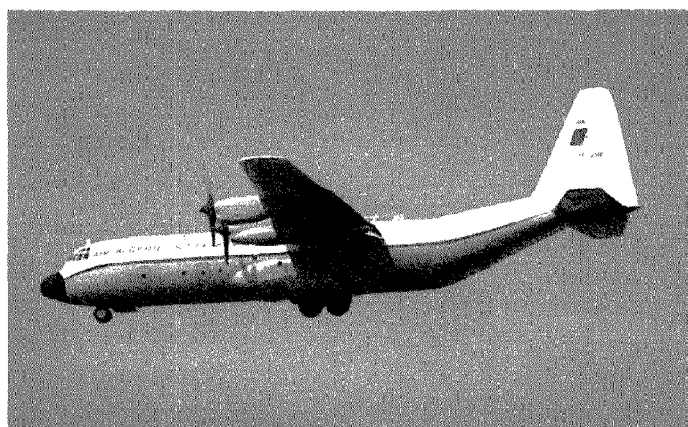
Aeromobile L-100-30, marche 7T-VHG.

Le prime evidenze dell'inchiesta hanno messo in luce che, durante la fase di crociera, a circa 25.000 piedi di quota, con l'autopilota inserito, si è accesa una spia riguardante il malfunzionamento dell'autopilota stesso (A/P Fail), che, dopo dodici secondi, come previsto dalle procedure, è stato disinserito.
