3. L'aviazione commerciale

- *Incidente occorso sull'aeroporto di Roma Fiumicino, il 29 aprile 2011, al velivolo A319 marche G-EZBO.*

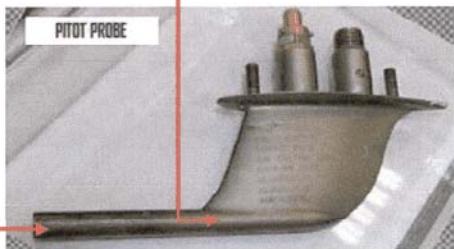
Particolare del materiale ostruttivo.

Dalle foto effettuate durante le analisi delle sonde è emerso infatti che il condotto delle stesse era fortemente ostruito da materiale piuttosto omogeneo, in corrispondenza del foro di drenaggio delle sonde stesse. Il materiale rinvenuto è risultato essere lo stesso in tutte e tre le sonde analizzate.

Nelle foto precedenti è possibile notare parte del materiale in questione disseminato per tutto il condotto (foto in alto a sinistra) ed un ingrandimento del medesimo in corrispondenza delle “paratic” site alla fine del condotto stesso (foto in alto a destra), ossia subito prima del foro di drenaggio.

La composizione dell’occlusione all’origine del problema è stata identificata in due elementi ben separati, il materiale principale ed il legante. L’identificazione di entrambi gli elementi, tuttora in corso, è resa difficolta dalla bassa quantità di materiale recuperato e dalla necessità di effettuare analisi comparative con diversi materiali (di natura organica) per identificare con certezza l’origine dell’occlusione.

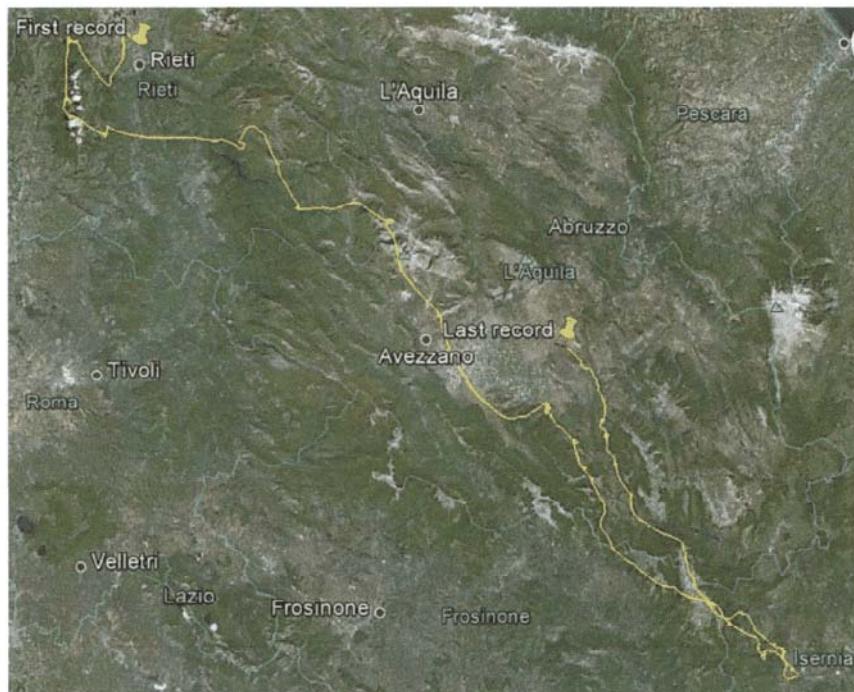
Sulla base delle informazioni ricavate dallo scarico dei dati del Data Logger modello Colibrì presente a bordo, supportate dalle testimonianze rilasciate da alcuni piloti volovelisti, è stato possibile ricostruire il tragitto percorso dall'OE-5236 (immagine seguente).

Tragitto seguito dall'OE-5236.
