11. Attività di laboratorio, ricerca e studio

**SAFETY RECOMMENDATION**

Subject: serious incident occurred on January 03th 2010 to MD-82 registration marks I-SMEB, Turin-Caselle Airport, Italy.

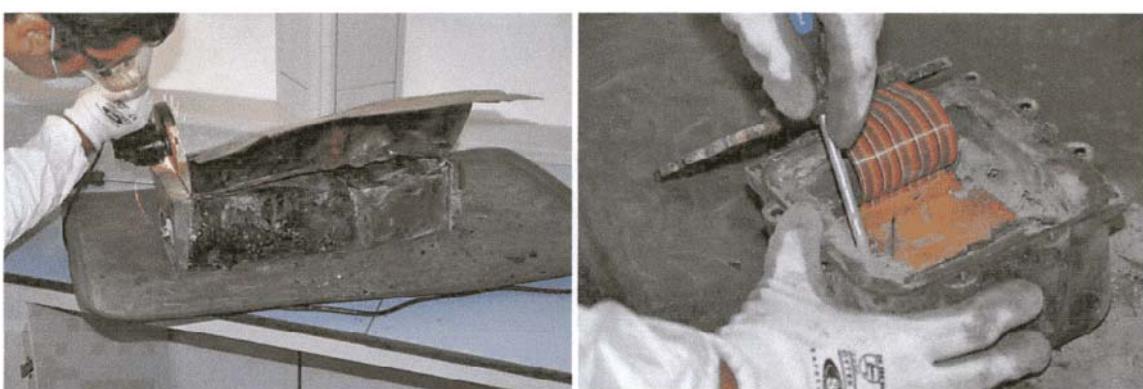
Verificata anche in questo caso la presenza della capacità operativa interna, nonché il possesso del *know how* necessario alla esecuzione delle delicate operazioni richieste (viste le condizioni dei due registratori di bordo), si è proceduto con le stesse nel mese di ottobre 2011. Lo stato dei *flight recorder* in questione è risultato molto critico per i danneggiamenti subiti nell'incidente.

AB412 marche EC-JRY: a sinistra, apertura (FDR/CVR); a destra, rimozione memoria solida (FDR).

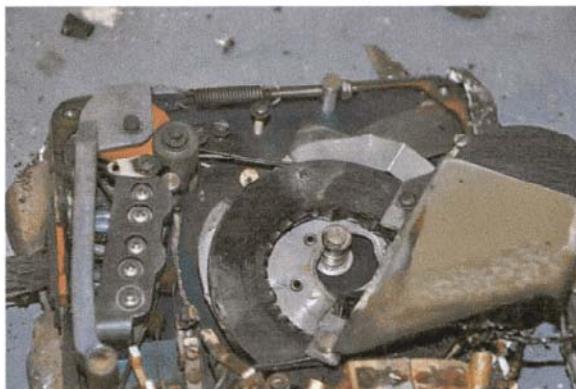
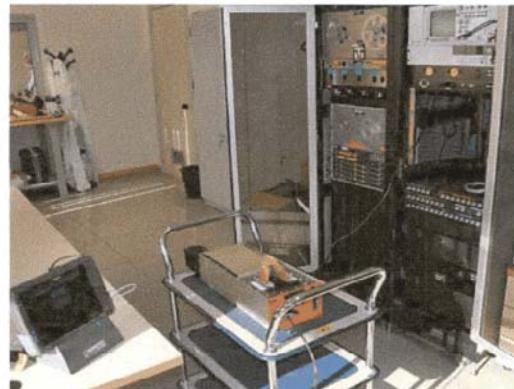
AB412 marche EC-JRY: a sinistra, rimozione memoria su supporto magnetico (CVR); a destra, sostituzione connettore e scarico dati tramite *bench unit* (FDR).

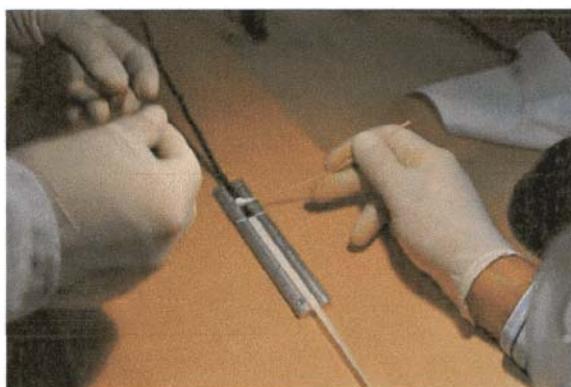
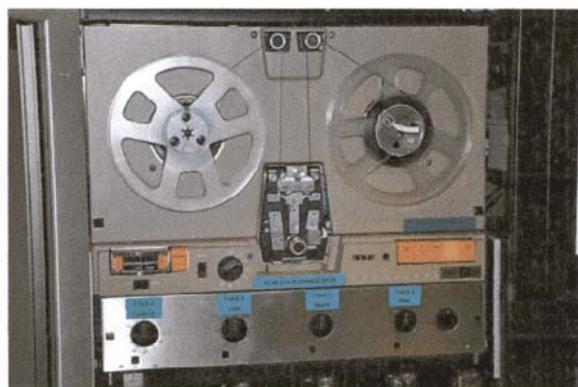
AB412 marche EC-JRY: a sinistra, ricostruzione e pulizia delle parti danneggiate (CVR); a destra, playback dei 4 canali audio (CVR).

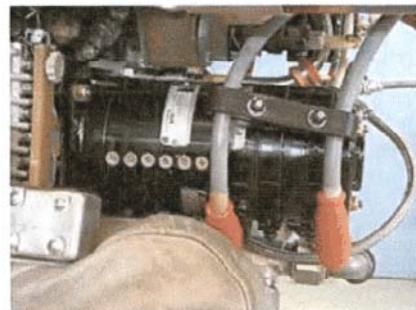
Picture 3: original APU Starter electrical connectors.

Based on information provided by operator, the crew of I-SMEB (that is not equipped with the "APU STARTER ON" alert light) after landing started the APU (Type Honeywell GTCP85-98, P/N 381276-1, S/N P-996) and after about twenty minutes noticed a smell like plastic burning. A ground engineer inspecting the APU, noticed flames coming from APU Starter electrical connectors.
