**ATTI PARLAMENTARI**

**XVI LEGISLATURA**

## R A P P O R T O SULL'ATTIVITÀ SVOLTA DALL'AGENZIA NAZIONALE PER LA SICUREZZA DEL VOLO (Anno 2011)

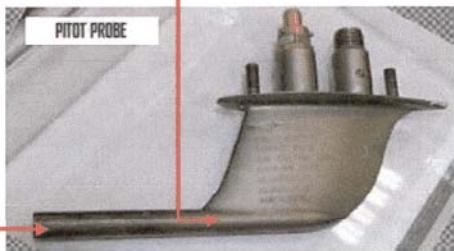
Dalle foto effettuate durante le analisi delle sonde è emerso infatti che il condotto delle stesse era fortemente ostruito da materiale piuttosto omogeneo, in corrispondenza del foro di drenaggio delle sonde stesse. Il materiale rinvenuto è risultato essere lo stesso in tutte e tre le sonde analizzate.

Nelle foto precedenti è possibile notare parte del materiale in questione disseminato per tutto il condotto (foto in alto a sinistra) ed un ingrandimento del medesimo in corrispondenza delle “paratic” site alla fine del condotto stesso (foto in alto a destra), ossia subito prima del foro di drenaggio.

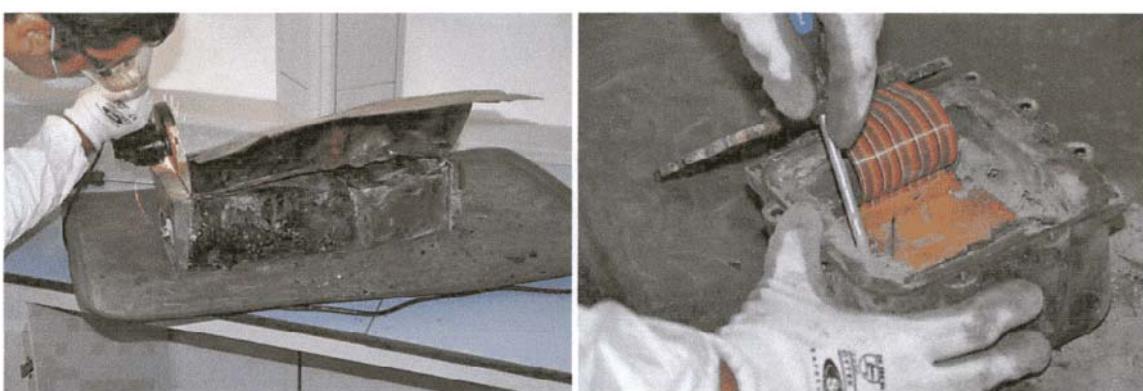
Verificata anche in questo caso la presenza della capacità operativa interna, nonché il possesso del *know how* necessario alla esecuzione delle delicate operazioni richieste (viste le condizioni dei due registratori di bordo), si è proceduto con le stesse nel mese di ottobre 2011. Lo stato dei *flight recorder* in questione è risultato molto critico per i danneggiamenti subiti nell'incidente.

AB412 marche EC-JRY: a sinistra, apertura (FDR/CVR); a destra, rimozione memoria solida (FDR).

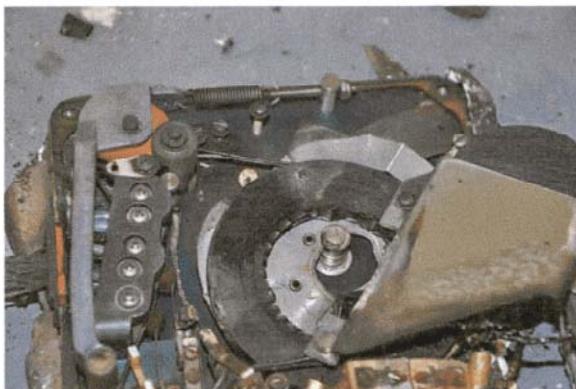
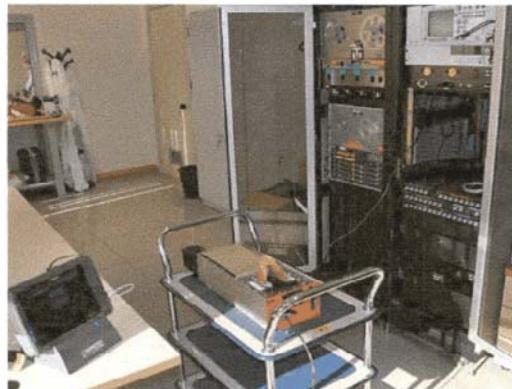
AB412 marche EC-JRY: a sinistra, rimozione memoria su supporto magnetico (CVR); a destra, sostituzione connettore e scarico dati tramite *bench unit* (FDR).

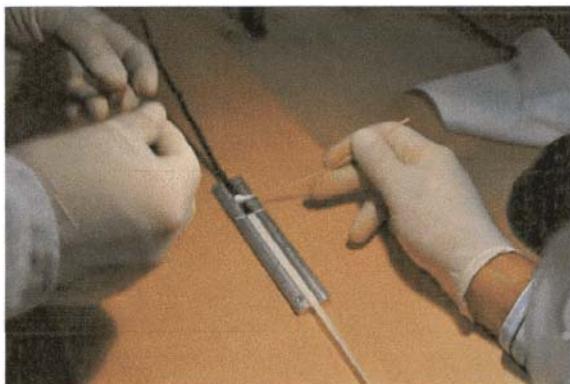
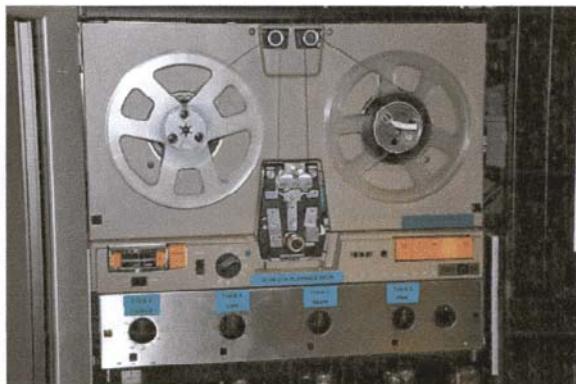
AB412 marche EC-JRY: a sinistra, ricostruzione e pulizia delle parti danneggiate (CVR); a destra, playback dei 4 canali audio (CVR).

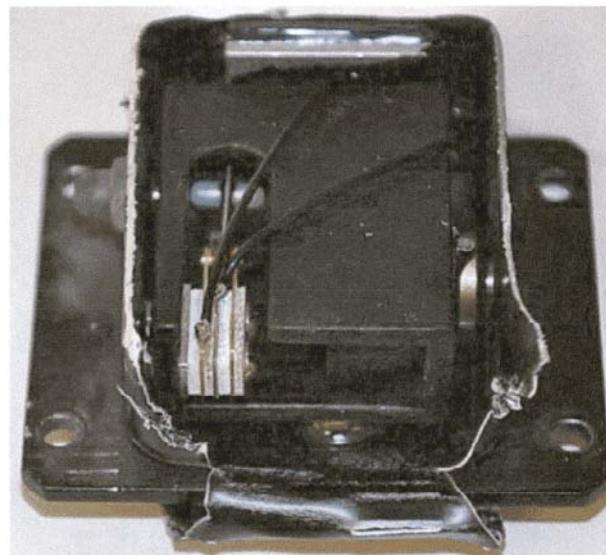
- studio sulle problematiche relative ad alcuni presunti malfunzionamenti dell’impianto CVR presente sui Bombardier 415 della flotta antincendi boschivi (foto seguente);

**Impact Switch installato sulla flotta Bombardier 415.**

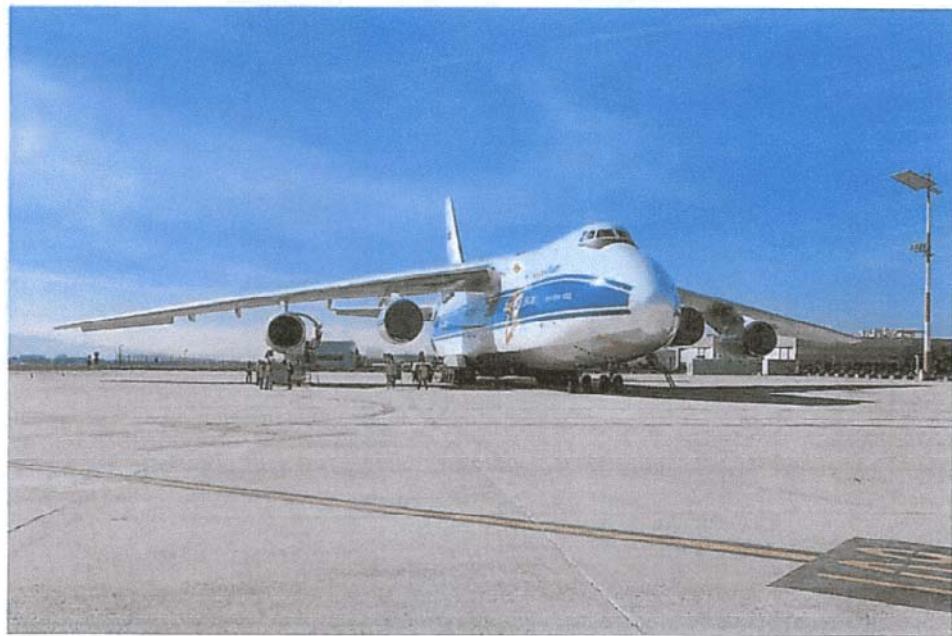
On September 9<sup>th</sup> 2010, on Turin-Caselle airport (Torino, Italy), the Antonov An-124-100 (picture 1) registration marks RA-82079 was taking-off from runway 36. During the take-off run, at about 50 kts (confirmed by Flight Data Recorder analysis performed within ANSV laboratory), the crew experienced the engine #4 (outer right) failure with following uncommanded shut down and rejected the take-off. During the application of the thrust reverse, crew experienced an uncommanded shut down of the engine #1 (outer left) too.

Picture 1: Antonov An-124-100 registration marks RA-82079.

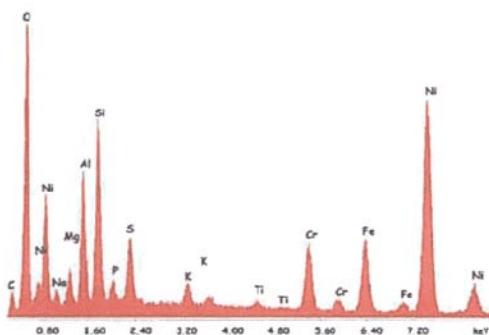
All the investigated fracture surfaces of the 5<sup>th</sup> stage showed a strong contamination. It is worth noting that the fracture surfaces of the vanes are characterized by a degree of surface alteration which is very similar to the one observed on the disc and on the undamaged vanes. An example is shown in figure 1 which refers to the fractured vane labeled as N° 2 (HPC 18T.01.05.050-03, 5<sup>th</sup> stage vanes, fragment of upper half-ring with vane N° 2 - fracture, attached to the external ring) and figure 2 which is an EDS spectrum of the surface of the disc of the specimen N° 1 (HPC 18T.01.05.050-03, 5<sup>th</sup> stage guide vanes with vane N° 2 - fracture surface, attached to the internal ring). In figure 1 has to be noted that the morphology of the undamaged disc surface (which has been exposed to operating conditions for a long time) and the one of the fracture surface of a vane are similar.

Figure 2: EDS spectrum of the disc surface for the specimen N° 1.

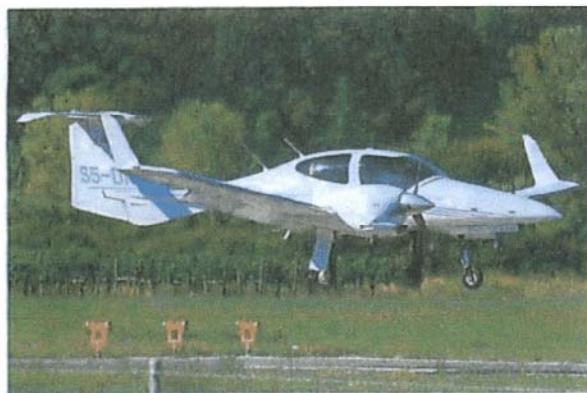
On April 11<sup>th</sup>, 2010, a Diamond DA42 "TwinStar" (picture 1) registration marks S5-DNE, due to landing gear extension problems during approach to Portoroz airport (LJPZ), diverted to Trieste-Ronchi dei Legionari airport (LIPQ) to land on a safer runway, with the left main landing gear not down.

Picture 1: Diamond DA42 "TwinStar".

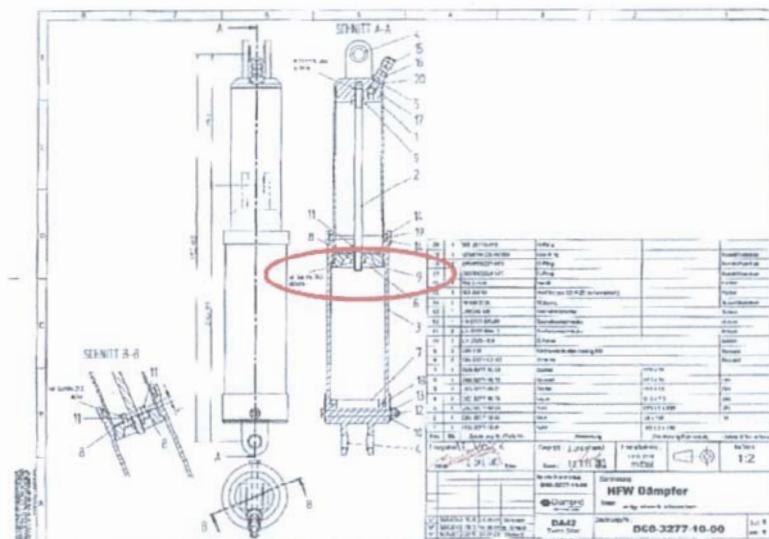
During visual inspection performed on the left main landing gear, an over-length of the related shock absorber has been noticed (P/N D60-3277-10-00, S/N 031623 34328 HEG). At the presence of the Diamond representative, the ANSV investigator asked to proceed with the component disassembly (see picture 2). The nut identified on the figure 1 as item "9" has been found completely unscrewed. Infact it has been found in the oil drained during the disassembly operation.

Figure 1: Main Landing Gear Dumper Scheme.

The nut loss, made the dumper longer than the project requirements, so after last retraction the landing gear remained locked in "up position" due to the interference between the wheel and the airframe (see picture 3).

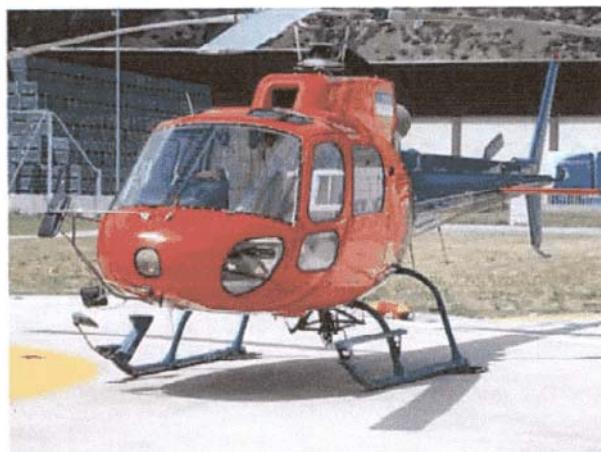
On May 16<sup>th</sup>, 2011, the Eurocopter AS350 B2 (picture 1) registration marks I-AIRY was flying from Merano (BZ, Italy) to Curon Venosta (BZ, Italy). During flight at an altitude of about 4.300 ft, the pilot noticed that the "low oil pressure" light came on, accompanied by a yaw jerk to the right, a loud noise and a NR drop with its audio warning. The pilot immediately lowered the collective

Picture 1: Eurocopter AS350B2 registration marks I-AIRY.

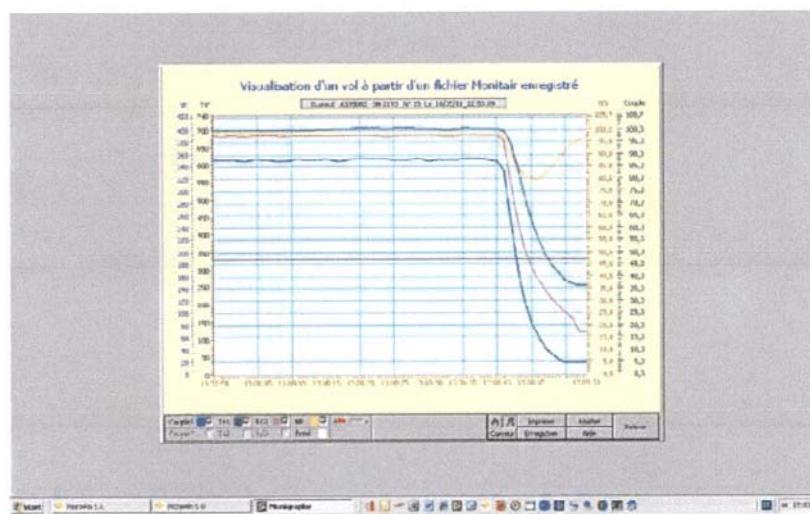
Picture 2. Data showed by "Monitair".

The "Monitair" system evidenced an in flight shut down of the engine (picture 2).

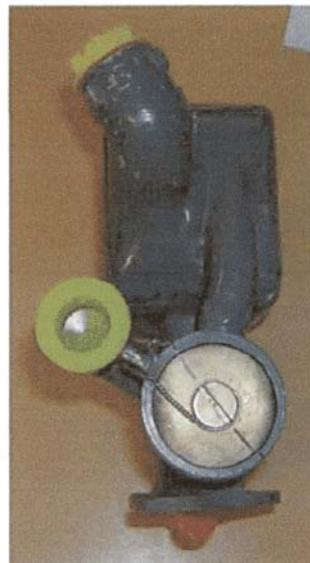
They are values not acceptable for the normal operation of the engine, so a boroscope inspection has been performed on the first part of the inlet section of the component revealing the presence of pollution and debris (picture 4). Following these new evidences, it has been decided to proceed with a test of the “oil to fuel heater” on an engine test bench equipped with fuel filter and FCU, to the engine manufacturer facilities.

Picture 3: “oil to fuel heater”.

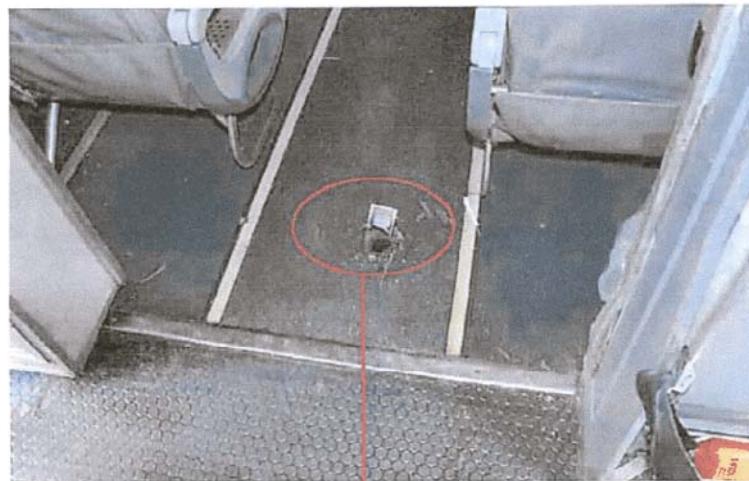
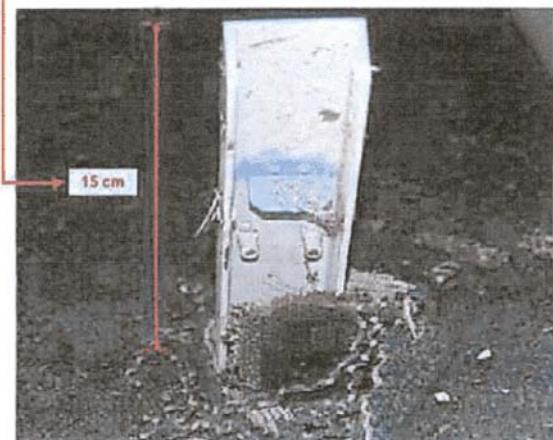
During the ongoing investigation it has been determined that the frame “*cross beam FR65*” (picture 1 and figure 2) had penetrated the floor just in correspondence of the rear part of the escape way of the pax cabin. There is some statements who let us know that passengers fell to the ground during the cabin evacuation due to the presence of part of the FR65 coming out from the cabin floor, deeply slowing down the operation.

The pax cabin has showed a consistent grade of impact suppressor and only the FR65 damage became dangerous for survivability with specific mention to the passenger evacuation (picture 2).

Picture 1: *cross beam FR65.*

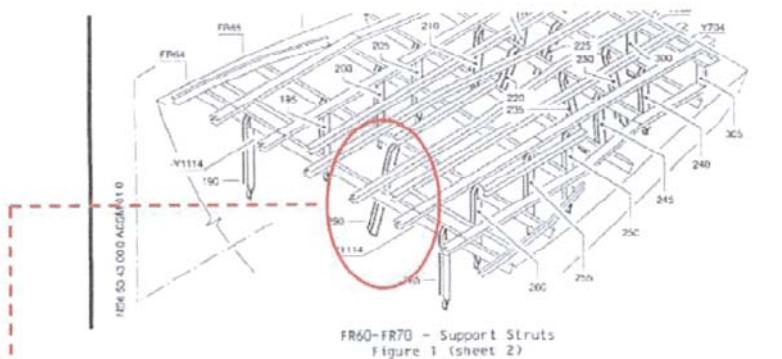
Figure 2: cross beam FR65 - Structural repair manual.

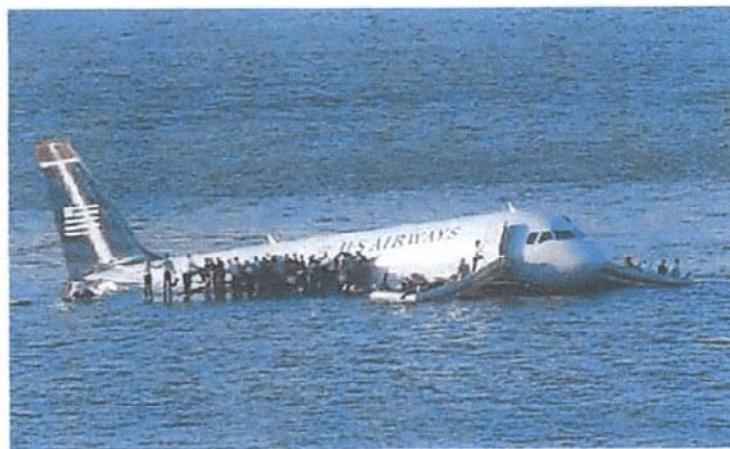
The NTSB issued on last year the Safety Recommendations A-10-92 addressed to EASA and A-10-77 addressed to FAA related to same component we are speaking about, following the investigation on the accident occurred in USA on January 15th, 2009, in which an A320-214 ditched on the Hudson River. On this accident the “cross beam FR65” come out from the pax cabin floor in the same way showed in picture 1 and the flight attendant B sustained a deep V-shaped laceration to her left shin during the accident. In that case, after ditching, people leave the aircraft from the wing and forward emergency exits due to the pitch up position of the aircraft in the river (picture 3).

Picture 3: emergency exit used on the Hudson River accident occurred on Jan 15, 2009.

For this reason the presence of the FR65 on the rear pax cabin floor did not slow down the evacuation. On the contrary, on the Palermo accident passengers used mostly the aft emergency exits because they were at ground level due to the main gear collapse (the aircraft was in a pitch up position too but on ground).
