***RISTRUTTURAZIONE  
DEI MOLI FORANEI***

### Ristrutturazione del molo nord di Malamocco

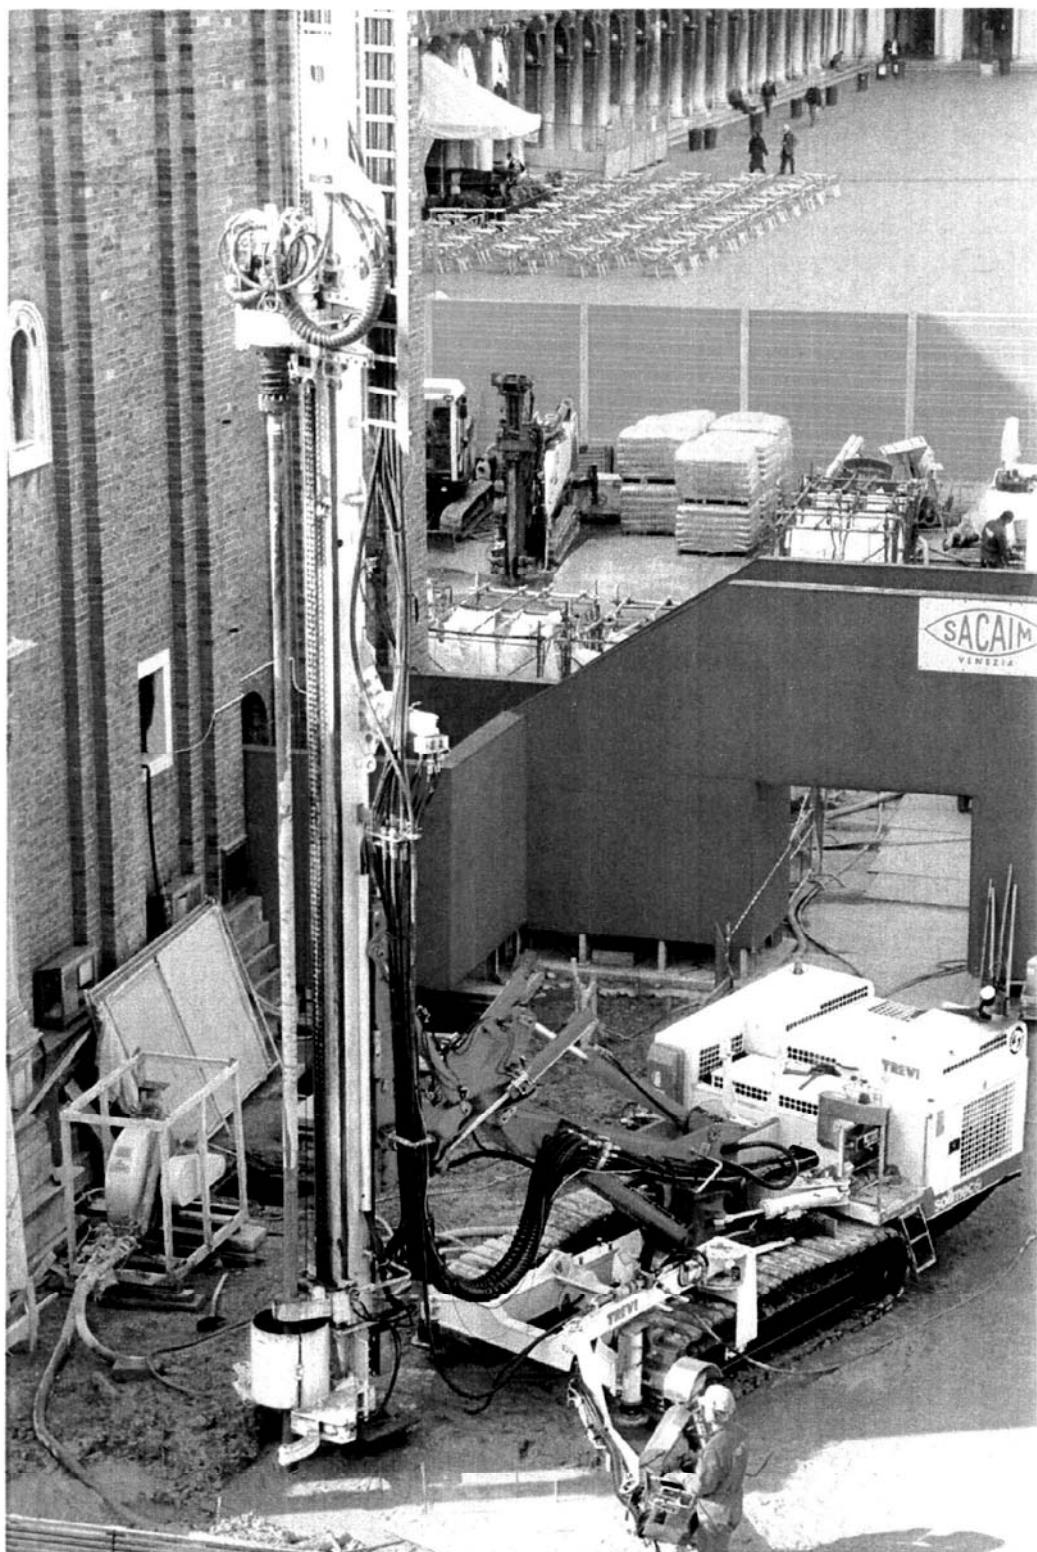
Esecuzione di colonne di terreno consolidato mediante la tecnica di miscelazione meccanica. Utilizzo di macchina perforatrice per esecuzione di colonne di diametro 40 cm
