## 2. Inchieste estere

### ***Incidente occorso il 20 febbraio 2014, in Australia, al velivolo ATR 72 marche di identificazione VH-FVR.***

### **3. L'aviazione commerciale**

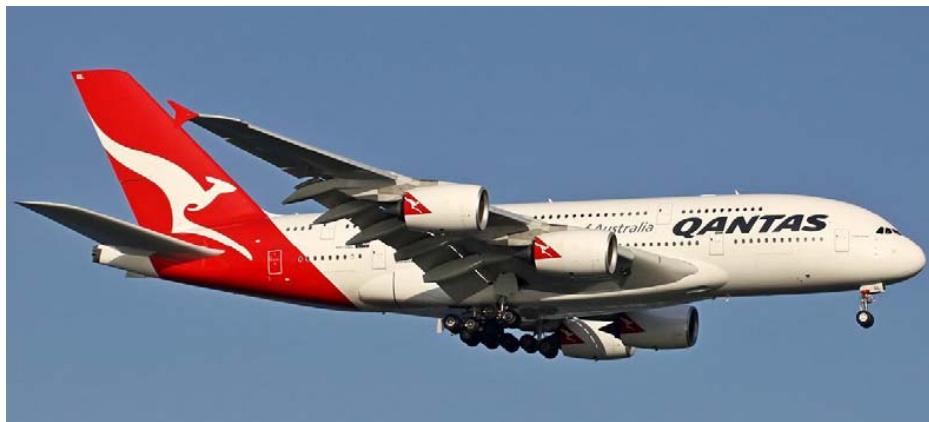
**L'A380 marche di identificazione VH-OQL.**

Il 27 marzo 2014, mentre stava effettuando il volo Dubai-Londra Heathrow, l'Airbus A380 marche di identificazione VH-OQL veniva interessato da un “*in flight shut down*” del motore numero 3 mentre era in salita a circa 2000 piedi.

Raggiunti i 6000 piedi, l'equipaggio applicava la procedura per il riavvio del motore, senza successo. L'aeromobile effettuava quindi un atterraggio precauzionale a Dubai senza ulteriori conseguenze ed il competente organismo investigativo apriva l'inchiesta di sicurezza. Sono quindi state pianificate due campagne di analisi sul motore, di cui la seconda in Italia, presso gli stabilimenti della Avio Aero (produttrice di un componente del motore). Conseguentemente è stato chiesto all'ANSV di accreditare nell'inchiesta citata un proprio tecnico investigatore.

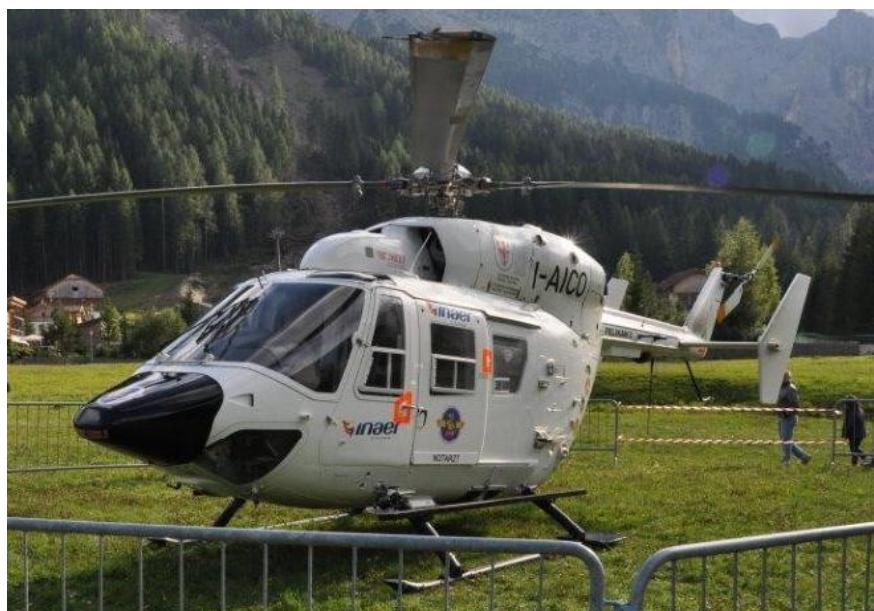
**BK117-C1 marche di identificazione I-AICO.**

Il 18 agosto 2014, l'elicottero BK117-C1 marche di identificazione I-AICO, adibito ad attività HEMS, decollava da Bressanone per la ricerca di un alpinista nella zona del Monte Sassongher. Individuato il citato alpinista, il pilota effettuava una veloce valutazione della orografia del terreno, per poggarsi in prossimità dello stesso e sbucare il personale medico (a bordo vi erano 5 persone compreso il pilota).

Il pilota, dopo aver appoggiato uno dei pattini sul pendio montano per consentire, restando in *hovering*, lo sbarco del predetto personale, avvertiva delle vibrazioni sul ciclico, rendendosi contestualmente conto di aver toccato con le pale del rotore principale il prospiciente pendio. Riprendeva subito quota ed iniziava una discesa con basso valore di *torque*, per poi atterrare sul campo base di Corvara, senza ulteriori problemi.
