<b>AGENZIA BALISTICA ITALIANA</b>	Analisi dell'evento esplosivo verificatosi a bordo della Nave Moby Prince			Codice: <b>ABI 2021-29-A</b>
	Ediz.: 1	Revisione 0	Data 15-07-2022

**CAMERA DEI DEPUTATI****COMMISSIONE PARLAMENTARE DI INCHIESTA  
SULLE CAUSE DEL DISASTRO DELLA NAVE "MOBY PRINCE"****ANALISI DELL'EVENTO ESPLOSIVO  
VERIFICATOSI A BORDO DELLA NAVE MOBY PRINCE**

redatta dall'Ing. Gianni BRESCIANI

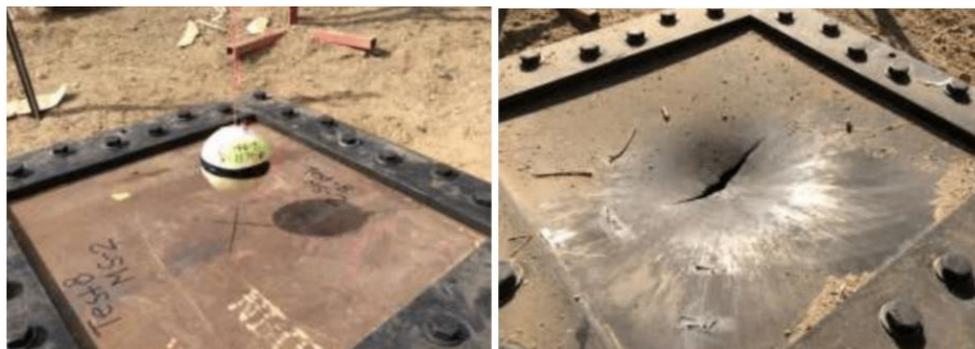
Nella Immagine 7 è visibile il tipico effetto dello scoppio di una carica esplosiva posizionata vicino ad una struttura piana. La lastra di acciaio rappresentata nella

immagine ha uno spessore di 10 mm, molto prossimo allo spessore di 8 mm delle paratie del locale motore elica di manovra. È verosimile che la stessa carica avrebbe causato sulle paratie del Moby Prince un effetto breccia ancor più spiccato. Aumentando il peso di carica il materiale distrutto e/o lacerato o strappato dalla piastra aumenta di conseguenza. Infatti, se si osserva l'Immagine 8 si vede come, mantenendo quasi inalterate le distanze tra carica e piastra e lo spessore della piastra, all'aumentare della carica esplosiva aumenta il danno e la grandezza del foro che si viene a creare. L'effetto è innegabile e l'osservazione appare quasi banale ma è necessario darne evidenza in quanto le affermazioni del CTU Massari del 1992, riconfermate nella audizione alla Camera dei Deputati del 21-12-2021 (vds § 7.4), inducono il lettore a pensare che sia possibile far scoppiare una carica esplosiva di qualche kg in prossimità di una lamiera di acciaio senza che questa ne subisca gli effetti.

Immagine 7<sup>2</sup>: effetto di una carica di 1 kg di TNT equivalente posizionata a 11 cm da una lastra di acciaio dello spessore di 1 cm.

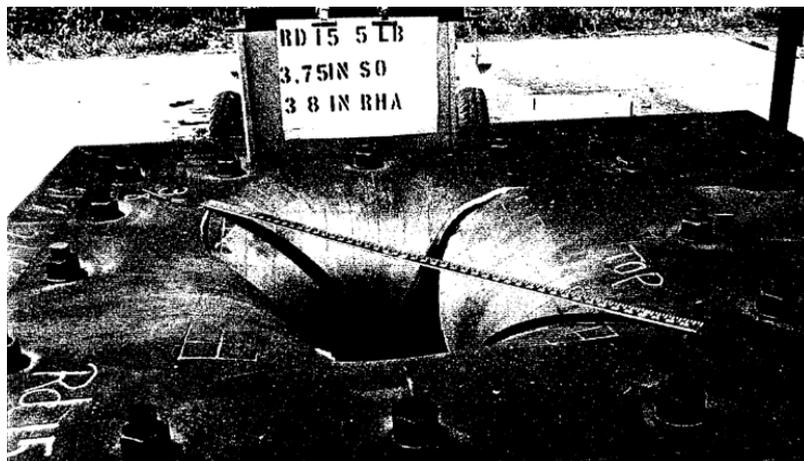
Immagine 8<sup>3</sup>: effetto di una carica di circa 2,5 kg di TNT equivalente posizionata a 9,5 cm da una lastra di acciaio dello spessore di 0,95 cm.
