**AUDIZIONE INFORMALE DEL SEGRETARIO  
GENERALE DELL'AUTORITA' DI BACINO  
DISTRETTUALE DELL'APPENNINO  
MERIDIONALE SULLE TEMATICHE  
RIGUARDANTI IL MOVIMENTO FRANOSO  
NEL COMUNE DI PISTICCI (MT)**

# AZIONI AdDAM A SEGUITO SEGNALAZIONE DEL 25.02.2026

## Resoconto definitivo del sopralluogo

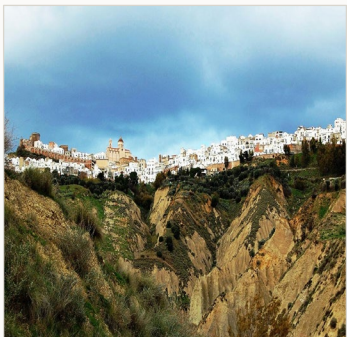
Il fronte urbano a monte del sistema calanchivo

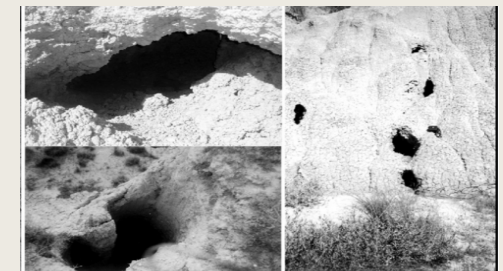
Piping nelle Argille grigio-azzurre (da Bozzano et al., 2000)

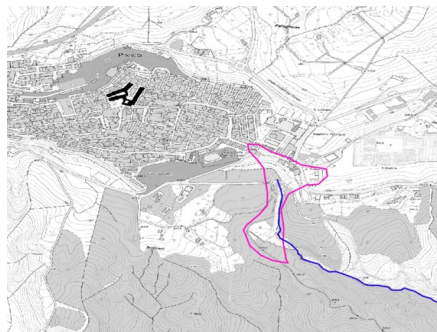
- **Area interessata** — Fosso Fornace nel tratto alto e zona di Via Vespucci: lesioni e cedimenti nella viabilità, in fabbricati e in altre infrastrutture.

- **Dinamiche del versante** — dinamiche erosive diffuse di tipo calanchivo; la parte media e alta del versante, dove è ubicata Via Vespucci, mostra franosità pregressa e più recente, con differente stato di attività.

- **Quadro franoso** — frane pregresse complesse di scivolamento rotazionale-colamento; al loro interno attivazioni e riattivazioni **retrogressive** (rotazionale-colata, colamenti, crolli) nei settori più acclivi, quelli a evoluzione più accentuata. Gli effetti sul piastrone arenaceo sono richiami dovuti all'evoluzione in frana dei terreni argillosi sottostanti.

- **Monitoraggio** — i dati inclinometrici (poco meno di 1 anno) indicano **movimenti in atto lungo Via Vespucci**; nessun monitoraggio nel versante a valle della strada.

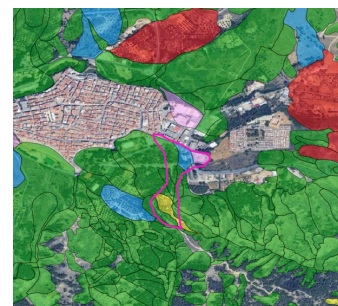
## PAI Aree di versante

- **R2 medio** nel bacino del Fosso Fornace
- **R3 elevato** nella parte alta, zona di Via Vespucci

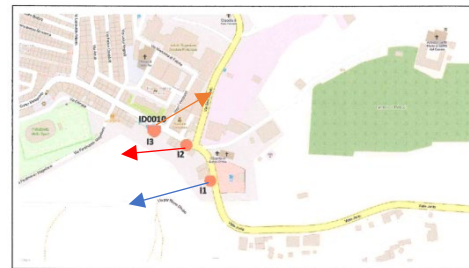
Ubicazione degli inclinometri

Movimenti in atto lungo la strada, con superfici di rottura che potrebbero attestarsi a profondità maggiori dei fori strumentati.

L'andamento delle direzioni degli inclinometri sembra essere congruente con i movimenti franosi per le sole verticali I1 ed I2 mentre la direzione della verticale I3 sembra essere influenzata da altri fattori. La disponibilità delle distribuzioni delle direzioni di movimento con le profondità potrebbe consentire di dettagliare meglio le considerazioni sui movimenti.

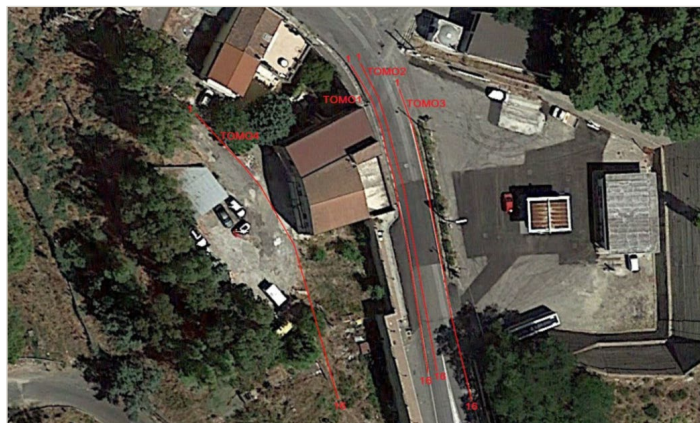
Ubicazione delle tomografie TOMO 01-04

- Quattro stendimenti geoelettrici, profondità d'indagine fino a 12 m: TOMO 01-02-03 nella sede stradale, TOMO 04 a valle della strada e del fabbricato più lesionato
- Individuati terreni a grana fine saturi d'acqua; in TOMO 04 un'anomalia resistiva riferita a un vuoto colmato di materiale di riporto
- Non sono disponibili le stratigrafie dei fori inclinometrici (perforazioni a distruzione di nucleo)
- Non sono disponibili altre indagini geognostiche dirette né per Via Vespucci né per il versante a valle: gli studi geologici a corredo dei progetti rinviano a indagini eseguite in altri settori dell'abitato
