## 6.1. Gli incidenti di rampa

## **7. Problematiche particolari di rilevanza per la *safety***

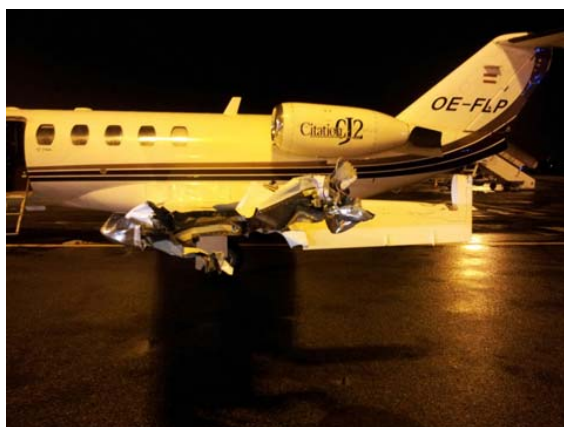
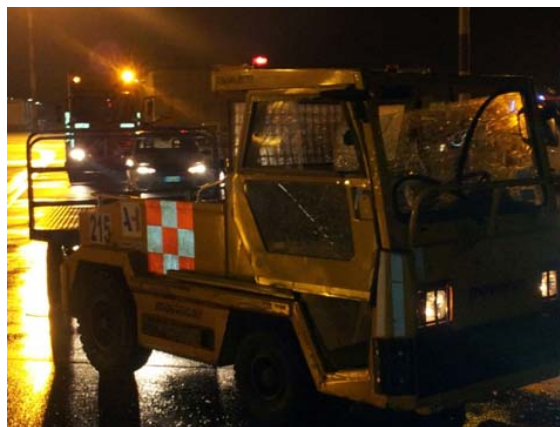
A sinistra, l'OE-FLP con i danni alla semiala sinistra. A destra, il trattore che ha urtato il velivolo.

Il velivolo, mentre stava percorrendo la via di rullaggio B, veniva urtato da un trattore di una impresa di *handling*, riportando estesi danni alla semiala sinistra.

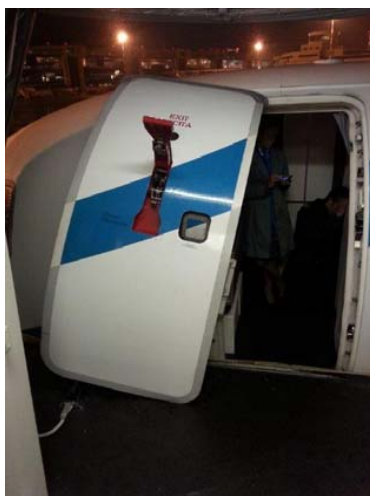
La porta scardinata dell'I-ADJN.

In particolare, una delle inchieste riguarda l'evento, classificato come incidente, occorso il 26 febbraio 2014, sull'aeroporto di Milano Malpensa, all'Embraer E190 marche di identificazione I-ADJN. In occasione del primo volo della giornata, non appena l'equipaggio si imbarcava a bordo dell'aeromobile, il *finger*, al quale il velivolo era attraccato, entrava in allarme acustico e luminoso. Veniva conseguentemente contattata la rampa per assistenza. L'operatore di rampa provava a resettare l'allarme senza riuscirci, quindi inseriva e disinseriva il sistema di auto-livellamento. Subito dopo queste azioni il pontile si muoveva verso l'alto e non si arrestava neanche quando l'operatore aeroportuale premeva il pulsante di emergenza. Il sollevamento del pontile continuava, nonostante la presenza della ciabatta regolarmente posizionata sotto la porta aperta dell'aeromobile, fino a 60 cm circa di altezza, scardinando le cerniere della porta anteriore passeggeri.

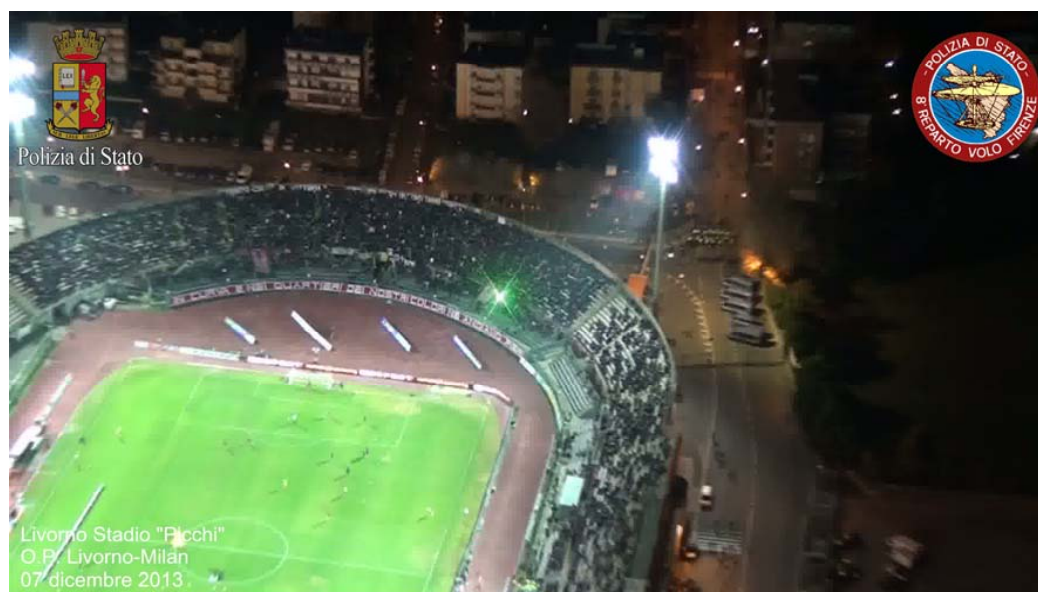
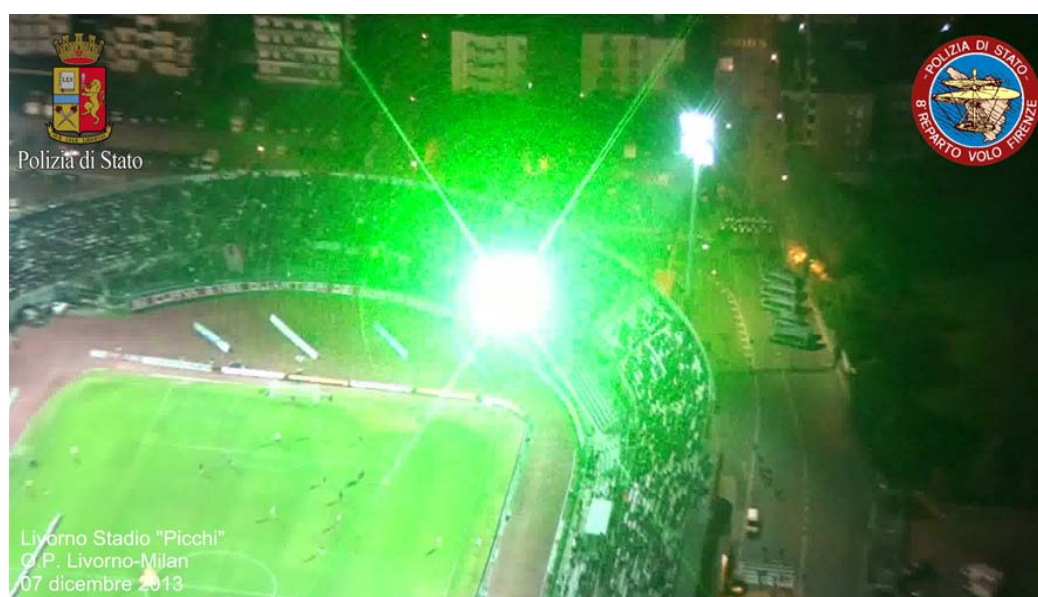
Fotogrammi tratti dalla videoripresa effettuata da un elicottero dell'8° Reparto volo della Polizia di Stato (di stanza a Firenze), in cui sono evidenti gli effetti dell'illuminazione con raggio laser.

La gravità del disturbo/danno prodotto all'occhio umano dipende da diversi fattori, tra cui la distanza intercorrente tra il punto di emissione ed il soggetto colpito e la potenza del laser utilizzato. Il fatto che spesso i puntatori laser utilizzati impropriamente siano di dimensioni estremamente ridotte (tipicamente quelle di una penna) e quindi di facile trasportabilità ed uso rende estremamente difficile lo svolgimento, da parte delle competenti forze dell'ordine, di una efficace azione di controllo e repressione del fenomeno, che può essere penalmente qualificato come attentato alla sicurezza dei trasporti.
