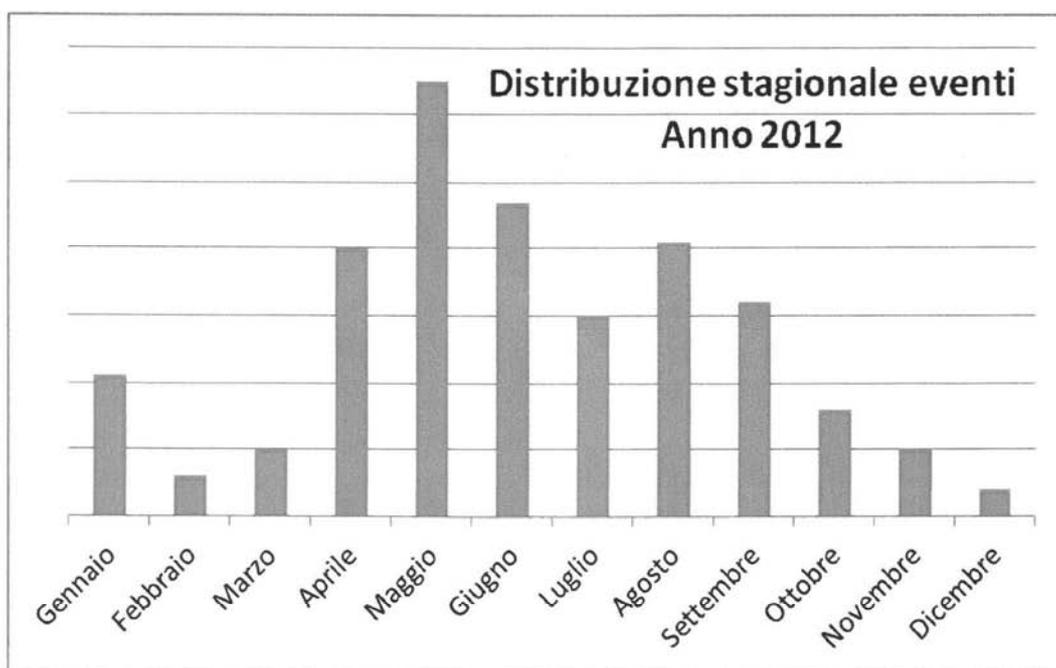
Figura 3.

Come già evidenziato nel corso degli ultimi due anni, sotto il profilo della stagionalità le maggiori criticità del fenomeno si riscontrano nei periodi tardo primaverile e tardo estivo (figura 3).

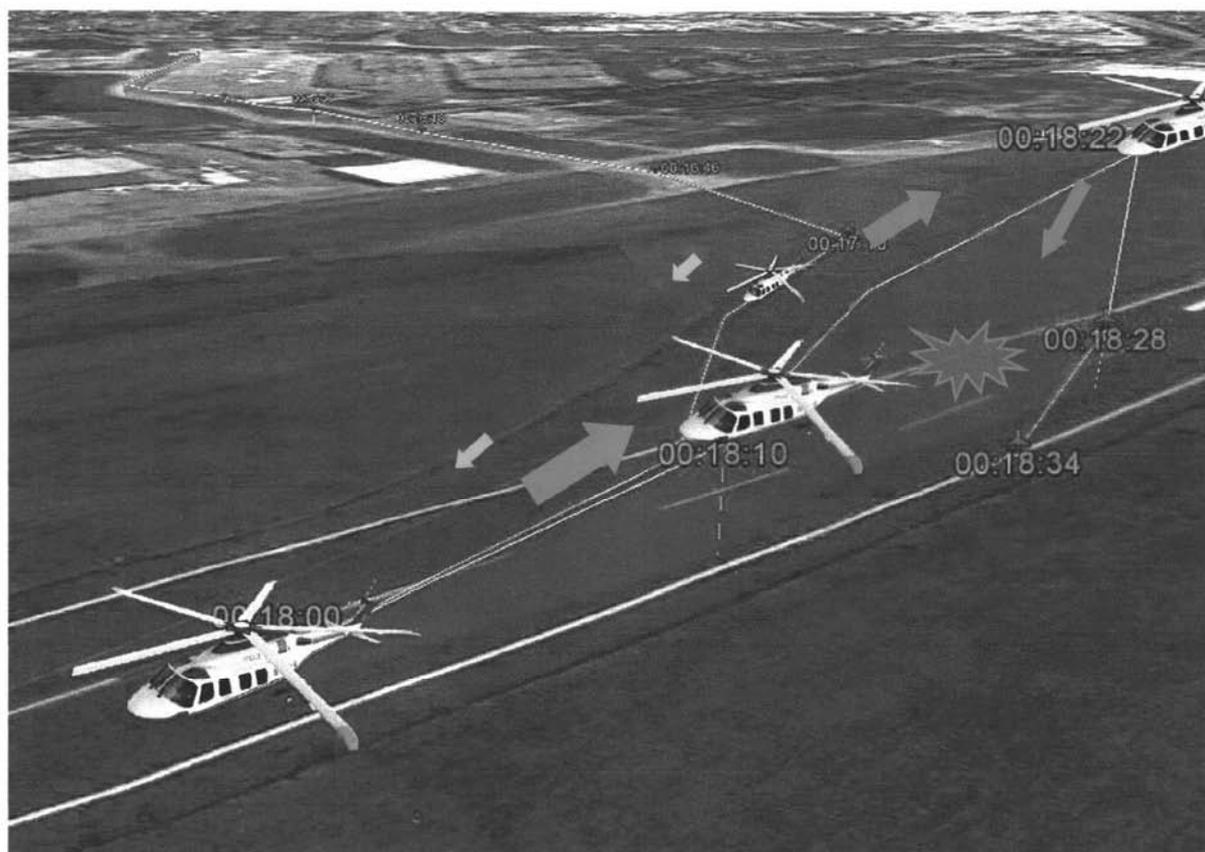
In particolare, è stata fornita alla predetta autorità una completa analisi dei dati scaricati dal registratore di bordo dell'aeromobile in questione, insieme ad una ricostruzione grafica, ambientata sull'aeroporto di Kuala Lumpur "Sultan Abdul Aziz Shah", che evidenzia il percorso seguito dall'elicottero e la prua mantenuta da quest'ultimo.

Ricostruzione *path* elicottero 9M-WAJ sull'aeroporto di Kuala Lumpur (Malesia).

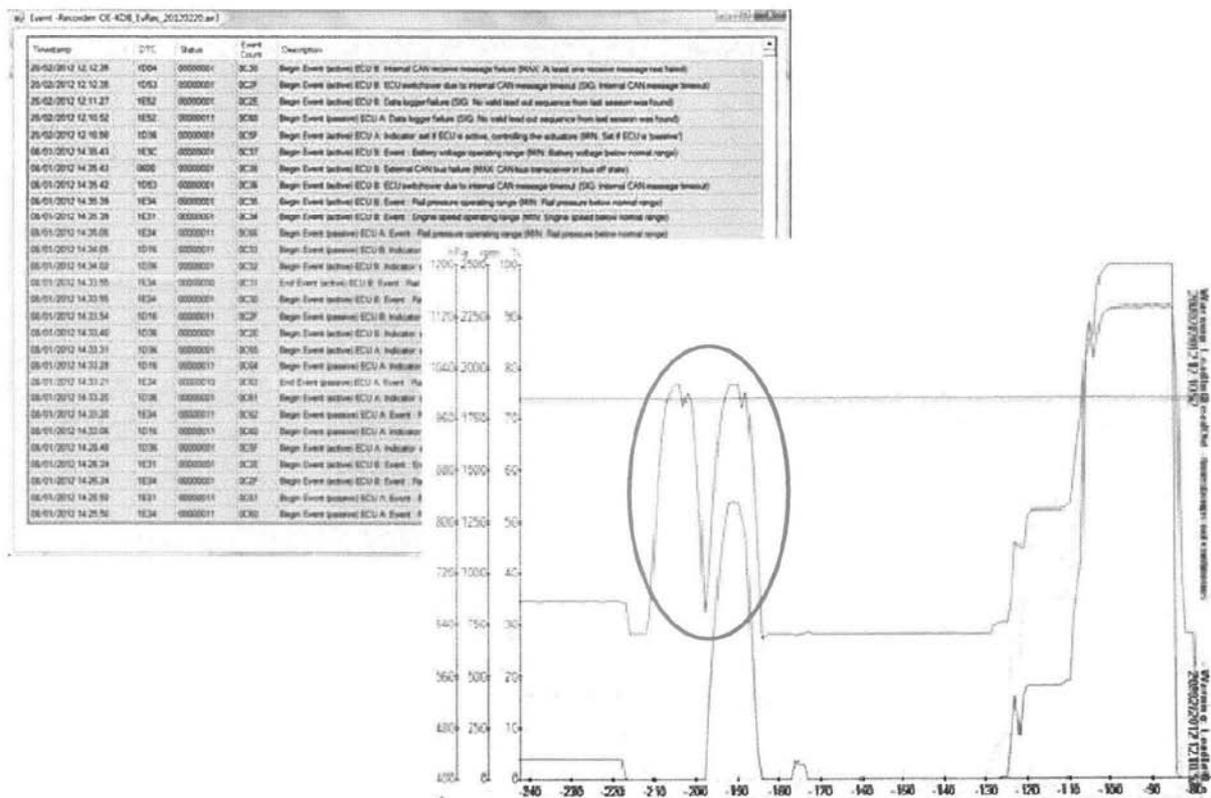
Nella figura sotto riprodotta vi è, ad esempio, uno dei grafici realizzati con i dati scaricati dall'unità elettronica di controllo del motore di un velivolo Diamond DA40 NG coinvolto in un incidente avvenuto nel 2012.

Dati scaricati da un EECU di un motore a pistoni e relativa analisi.

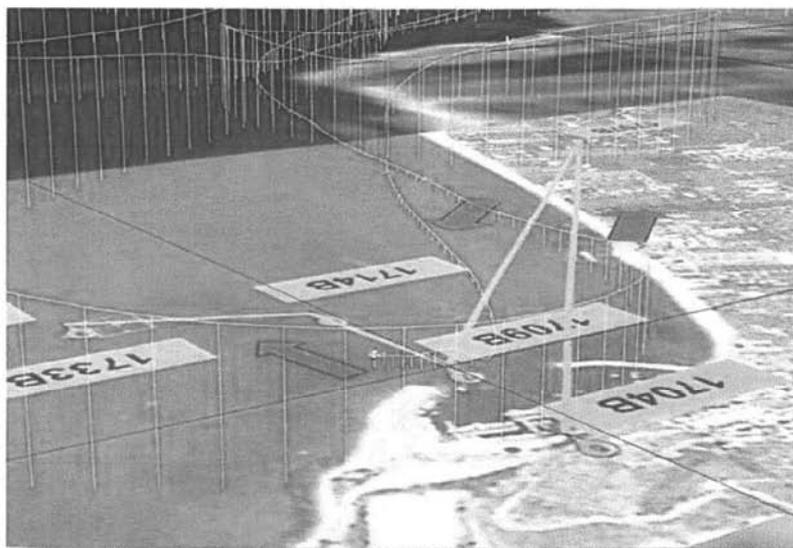
Nel caso del CL-415, si è proceduto alla ricostruzione del *flight path* del velivolo, utilizzando la prua magnetica e la velocità (registrati dal FDR) congiuntamente ad altri dati oggettivi acquisiti nel corso della relativa inchiesta. Il lavoro svolto ha consentito di ottenere la ricostruzione riprodotta nella figura seguente.

Ricostruzione del *flight path* in mancanza dei dati GPS.

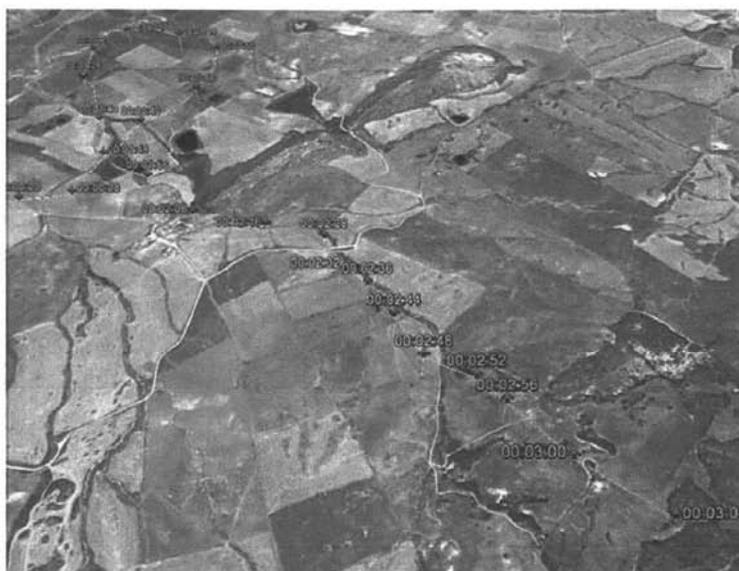
Nel caso invece dell'AS 365N3, stante l'inattendibilità dei dati GPS presenti nel SSCVFDR, l'ANSV non aveva la disponibilità di uno dei due parametri di registrazione dei dati di posizione. Nello specifico, i dati di latitudine e longitudine vengono registrati in due parti differenti: MSP (Most Significant Part) e LSP (Least Significant Part); per entrambi i dati (longitudine e latitudine), la registrazione della parte MSP non è avvenuta correttamente, determinando così una non univoca identificazione della posizione dell'elicottero nell'ultimo volo. La traiettoria è stata quindi ricostruita utilizzando i dati correttamente registrati nella parte LSP e due punti certi della traiettoria.

Ricostruzione *flight path* in presenza di dati GPS ricavati da FDR in maniera parziale.

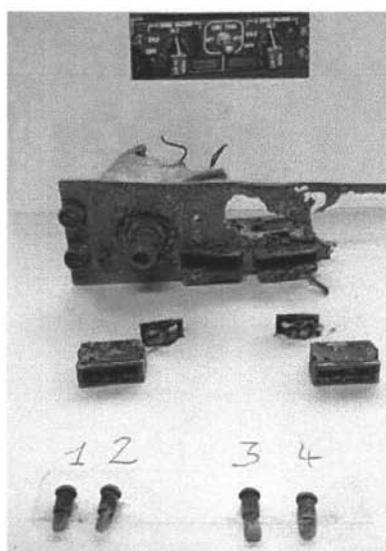
Fra le attività effettuate nel corso del 2012 presso i laboratori dell'ANSV, si segnala, in particolare, l'analisi condotta sui bulbi dell'avviso *Engine Fire* recuperati dall'*Engine Control Panel* installato sulla consolle centrale del *cockpit* di un AgustaWestland AW109E, al fine di conoscere il loro stato al momento dell'impatto. Tale tipologia di analisi, molto delicata, si è rivelata ancor più complessa a causa dello stato degli stessi bulbi che, sottoposti ad un cruento incendio post impatto, si sono fusi in un corpo unico con il filamento interno (si vedano foto seguenti).

AW109E: comparazione tra il pannellino come rinvenuto (al centro) ed uno nuovo (in alto).

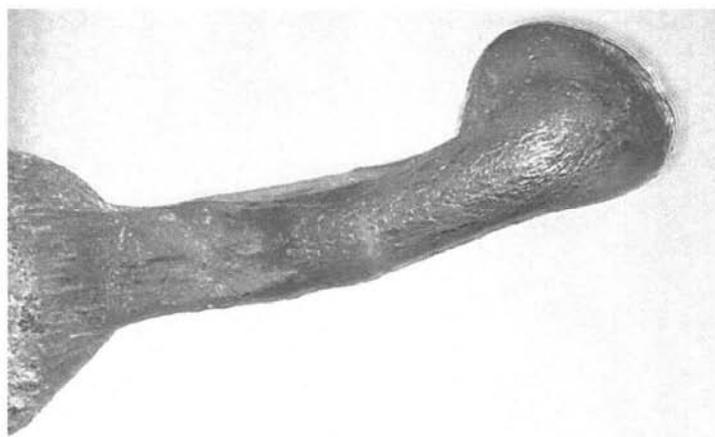
Lo stato molto compromesso dei bulbi ha quindi imposto una revisione del processo di analisi seguito normalmente nel caso di bulbi integri. Il risultato ottenuto è stato molto soddisfacente, consentendo di acquisire l'evidenza dello stato dei bulbi al momento dell'impatto dell'elicottero.

AW109E: forma del bulbo modificata dalle alte temperature raggiunte nel post impatto.

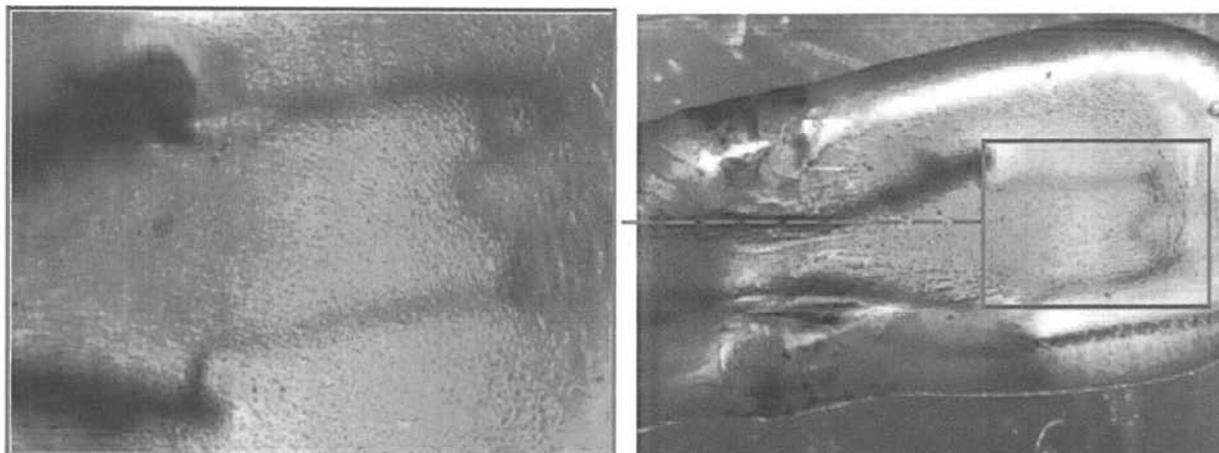
In particolare, attraverso un sistema di illuminazione esterno, aggiuntivo rispetto a quello che equipaggia il microscopio in uso presso i laboratori dell'ANSV, si è riusciti ad effettuare una analisi comparativa (foto sotto) senza intaccare il bulbo stesso: la rimozione del bulbo avrebbe infatti comportato l'immediata frattura del filamento stesso, rendendo vano il tentativo di analisi.

AWI09E: analisi della forma del filamento del bulbo dell'avviso *Engine Fire*.

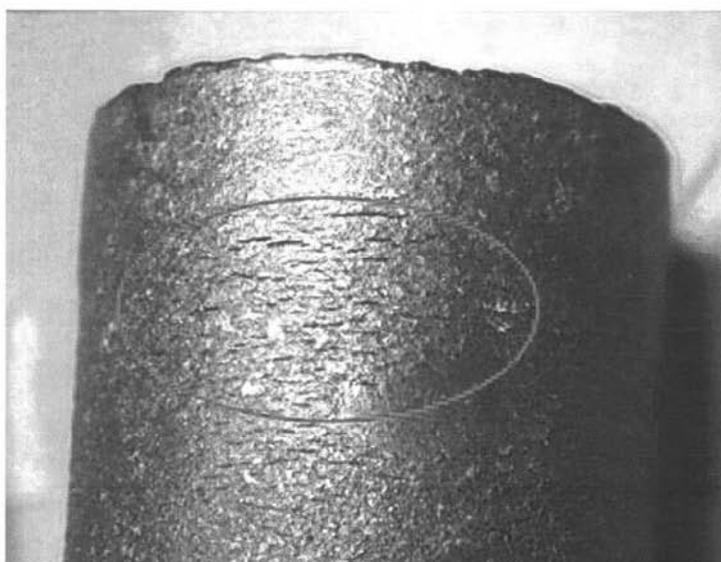
- analisi di alcuni componenti motore relativi ad una inchiesta che ha visto coinvolto un Cessna F150L;

Cessna F150L: microfratture dovute a flessione dello stelo della valvola (lato sottoposto a tensione).

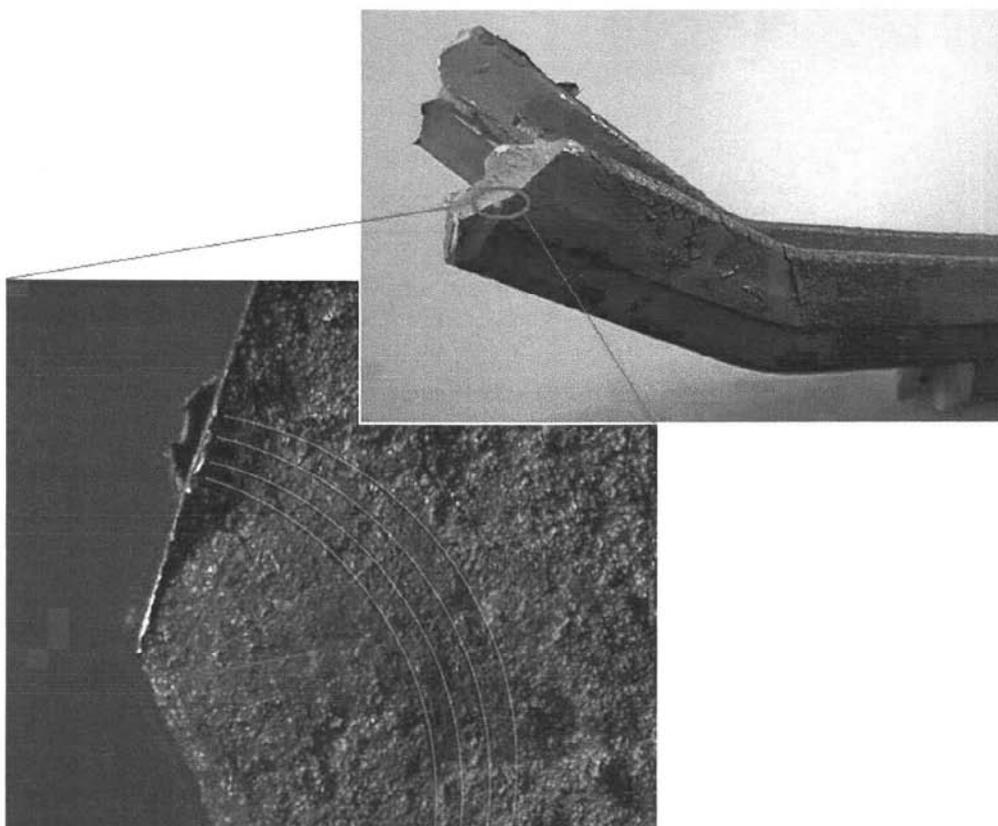
- analisi di un componente relativo al sistema di retrazione del carrello di un Cessna 402B.

Cessna 402B: bellcrank del carrello destro.
