## 5.2. Airprox

## **6. Gli aeroporti e le aviosuperfici**

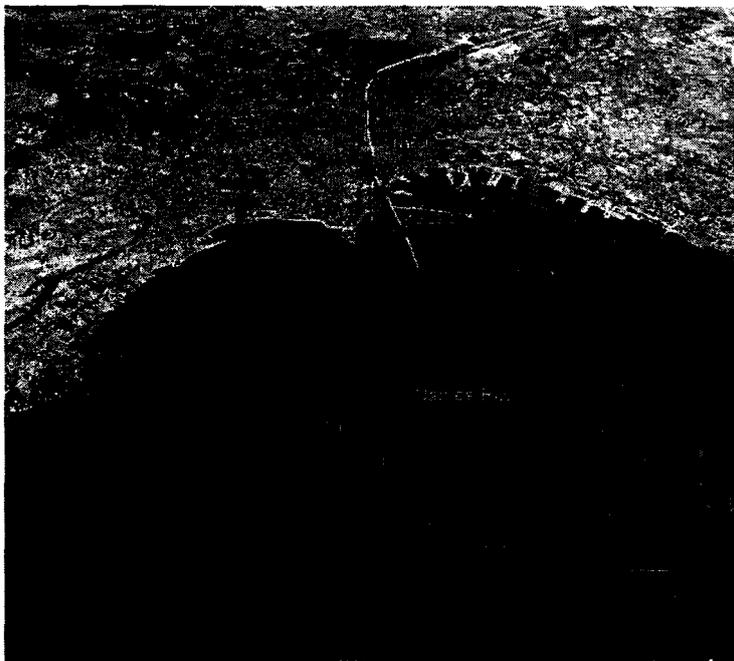
**Rappresentazione grafica dei dati radar relativi ai due velivoli coinvolti nell'evento.**

RGX, che aveva continuato la sua salita fino a 7400 piedi: «VGX to maintain 6000 feet, Sir». L'equipaggio del VT-RGX replicava: «Descending to 6000 ft to TCAS RA VGX».

Nel tentativo di mantenere uno spaziamento tra le due tracce il CTA APP/RDR interveniva ancora nei confronti del VT-RGX: «GX continue climb FL100 please and continue on heading».

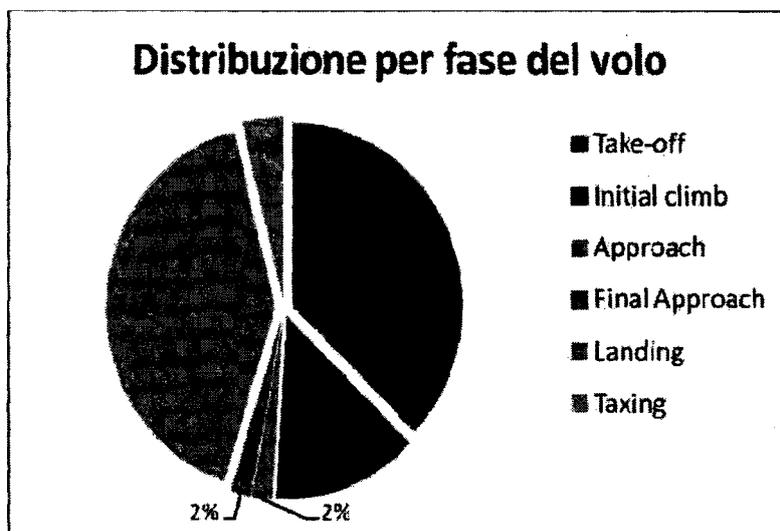
La distribuzione per fase di volo dei dati relativi al 2014 ricalca quanto già segnalato nel corso degli ultimi anni, con decollo ed atterraggio che sostanzialmente si equivalgono in termini di criticità e complessivamente abbracciano il 78% degli eventi. Anche nel 2014 si conferma il fenomeno negativo dell'aumento (in percentuale) delle segnalazioni relative ad eventi occorsi nella fase della salita iniziale, che nel 2014 ammontano al 14% del totale (nel 2013 erano il 10%); tale incremento potrebbe essere attribuibile ad una maggiore accuratezza nelle segnalazioni pervenute piuttosto che ad una sostanziale variazione della distribuzione degli eventi.

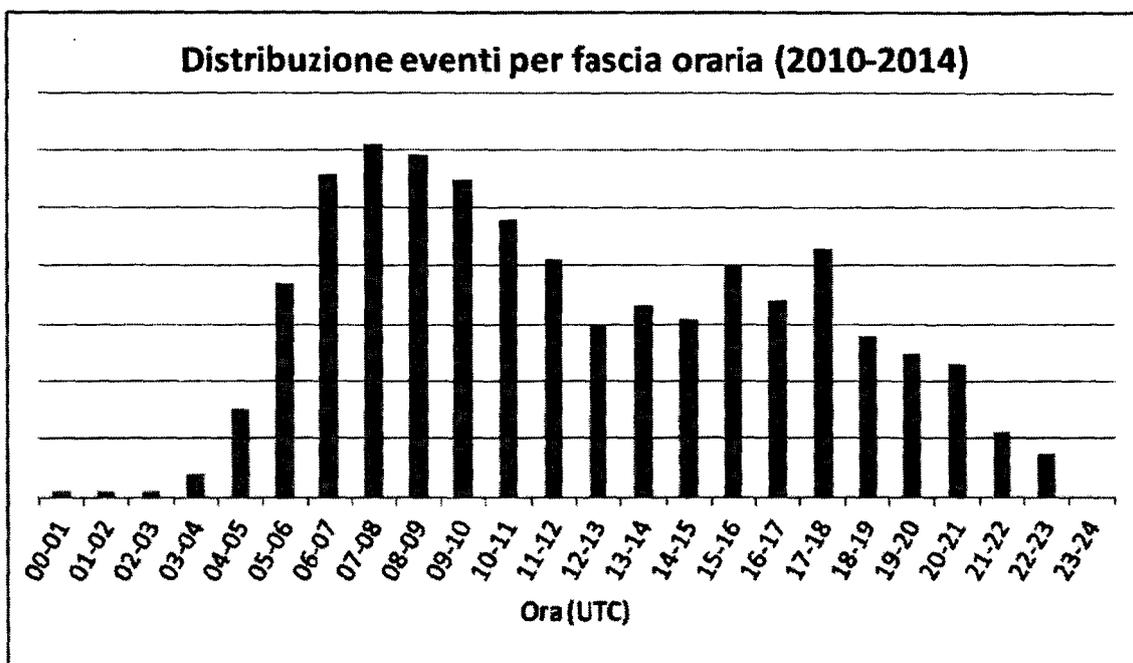
La distribuzione per fascia oraria dei dati aggregati 2010-2014 evidenzia in maniera sempre più marcata l'andamento secondo cui, nel corso della giornata, si verificano due picchi: uno, più pronunciato, al mattino, tra le ore 06.00' e le ore 10.00' UTC; l'altro, di intensità minore, nel pomeriggio-sera, centrato intorno alle 17.00' UTC.

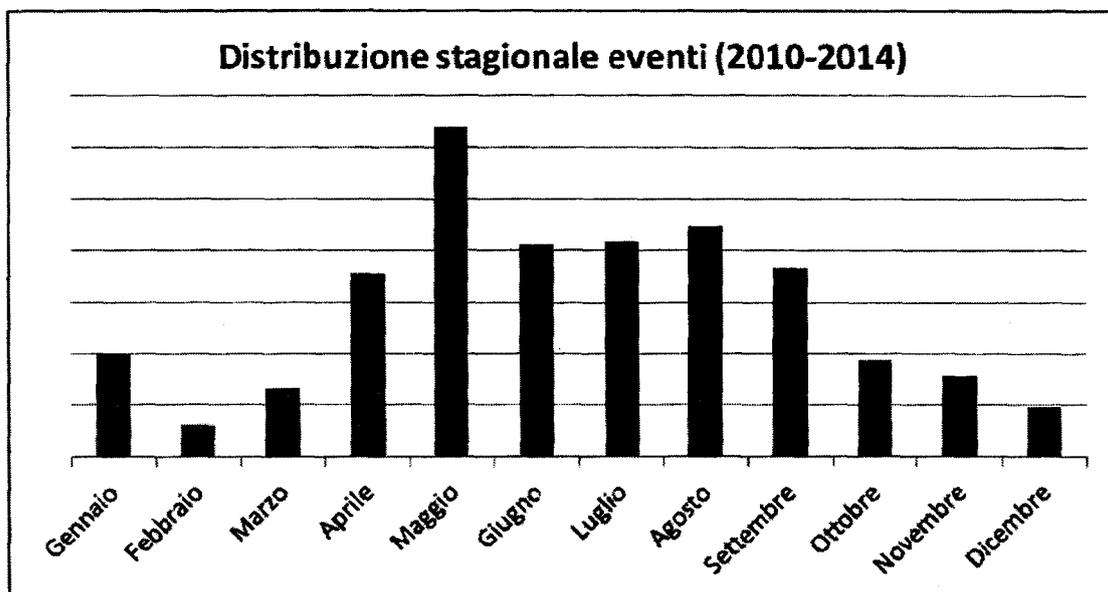
In termini di stagionalità, il dato consolidato nel corso degli ultimi 5 anni indica un periodo di più intensa criticità del fenomeno nella fase tardo primaverile ed estiva, con un deciso picco nel mese di maggio.

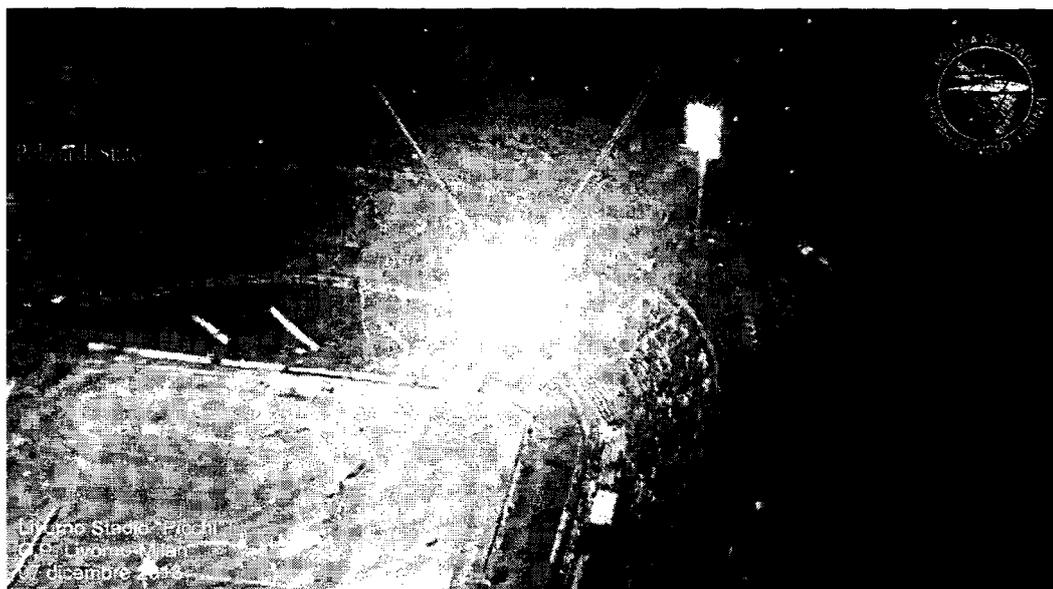
**Fotogrammi tratti dalla videoripresa effettuata da un elicottero dell'8° Reparto volo della Polizia di Stato (di stanza a Firenze), in cui sono evidenti gli effetti dell'illuminazione con raggio laser.**
