Allegato-1.10

ESITI ATTIVITA' DI MONITORAGGIO RECUPERO GAS AFO

ESITI ATTIVITA' PROGRAMMA LDAR

Report di ispezione LDAR
Ilva Taranto Reparto Cokeria
Forni Batterie 7 e 8
Campagna di monitoraggio Ottobre 2014
NUMERO D'ORDINE: 21279

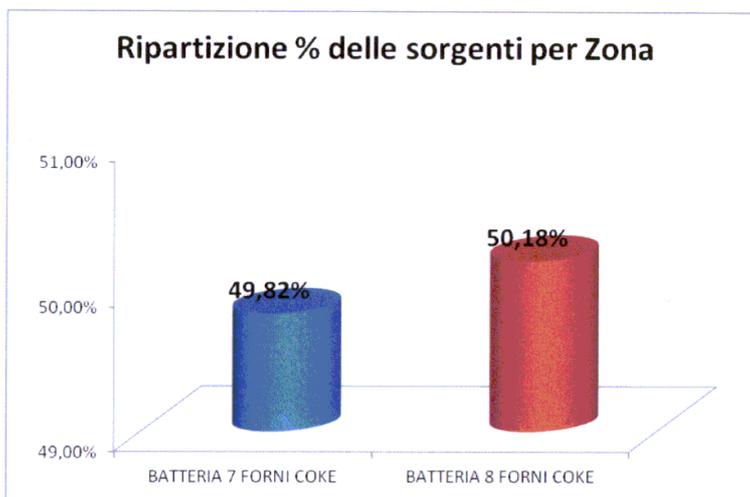
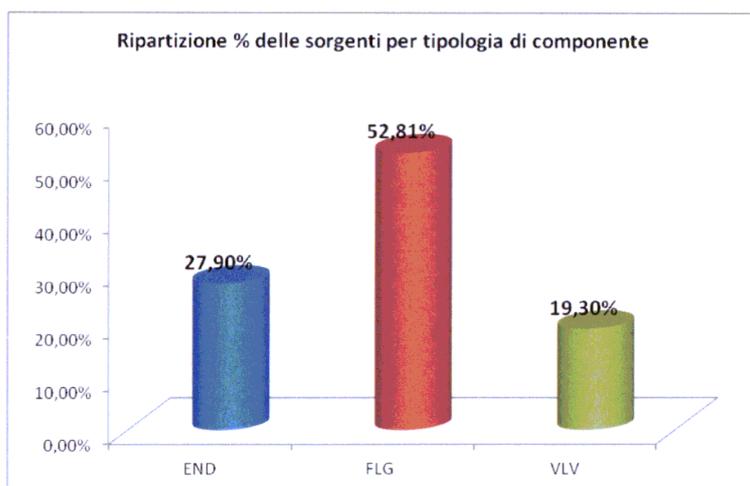
Di seguito sono osservabili le distribuzioni percentuali delle sorgenti per Zona e per tipologia di componente.

END: Fine linea; FLG: Flange; VLV: Valvole.
