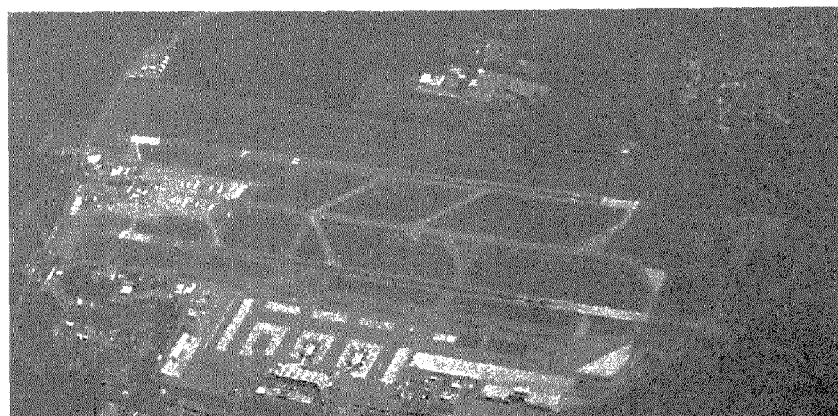
Vista aerea dell'aeroporto di Milano Malpensa.

Sull'aeroporto di Milano Malpensa - la cui configurazione è caratterizzata da due piste parallele con l'aerostazione posta sul lato delle stesse, con conseguenti frequenti attraversamenti di pista - l'ENAV S.p.A. ha installato su raccordi considerati critici dei sistemi di anti-intrusione che, in effetti, hanno contribuito a diminuire il numero e la gravità delle RI. Per quanto concerne il numero dei passeggeri transitati - in termini assoluti oltre 21 milioni - l'aeroporto di Milano Malpensa è il secondo aeroporto in Italia, dopo Roma Fiumicino. Rispetto al 2005 il numero dei passeggeri transitati è aumentato del 10,9% e conseguentemente è aumentato anche il numero dei movimenti (247.456), circa l'8,7% in più rispetto al 2005.
