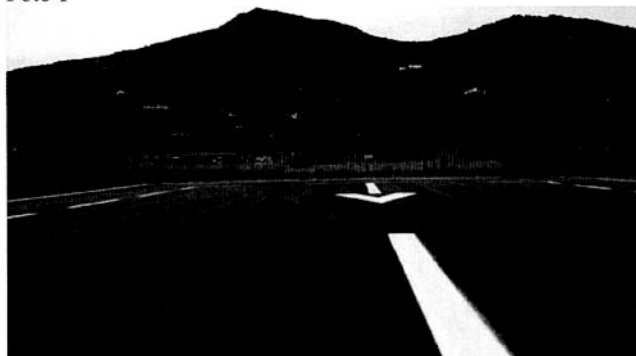
Foto 1

Particolare della recinzione in corrispondenza testata pista 16.

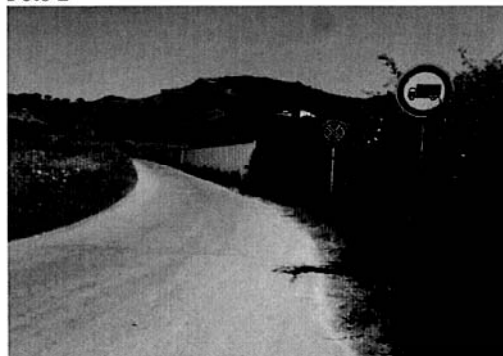
Foto 2

Segnaletica presente in corrispondenza testata pista 16.

Al riguardo, dalle evidenze acquisite in corso di inchiesta è emerso che la strada confinante (foto 2), esterna all'aeroporto, lato testata pista 16, che si trova ad una distanza di circa 30 metri dalla posizione da cui avvengono i decolli, è risultata priva della segnaletica che avvisa il pubblico dei

pericoli connessi con la presenza di aeromobili. L'unica segnaletica presente si identifica infatti in divieti di fermata (oltre che in un divieto di transito per mezzi pesanti), che di per sé non è sufficiente ad evidenziare adeguatamente agli utenti della strada in questione i pericoli connessi con il decollo e l'atterraggio di aeromobili.

Dalle evidenze già acquisite dall'ANSV è emerso che la delimitazione aeroportuale lato testata pista 16 (foto 2), posta a distanza di circa 30 metri dall'inizio pista, a causa della mancanza di barriere di deviazione del flusso non ha caratteristiche idonee tali da eliminare i rischi connessi alla possibile esposizione di persone o cose al getto dei motori di velivoli che decollino per la pista 16 dell'aeroporto di Marina di Campo.

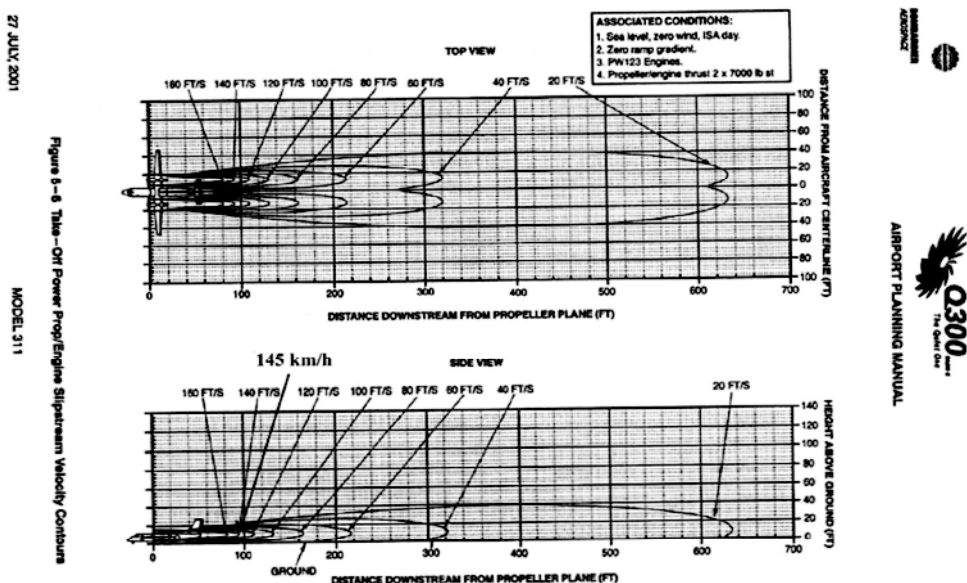
Figura 1

Velocità gas vs. distanza.

Al riguardo, si segnala che i motori del velivolo coinvolto nell'evento, alla potenza massima di decollo, generano un flusso di gas che alla distanza di 30 metri ha una velocità di circa 145 km/h ed

una temperatura di 135 °C (figure 1 e 2 tratte dal “Bombardier Aerospace Dash 8 Q300 Airport Planning Manual”).

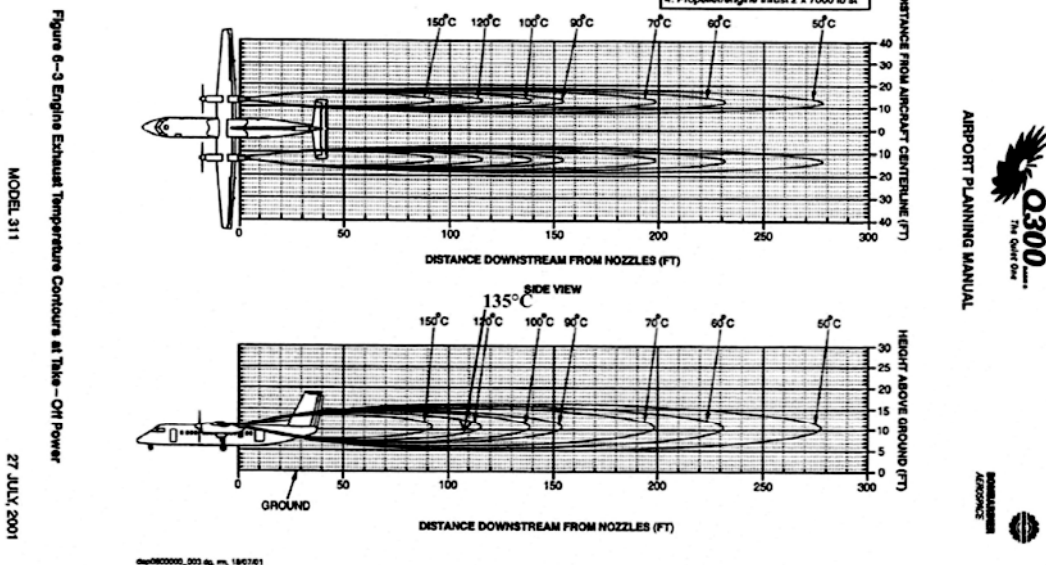
Figura 2

Temperatura gas vs. distanza.

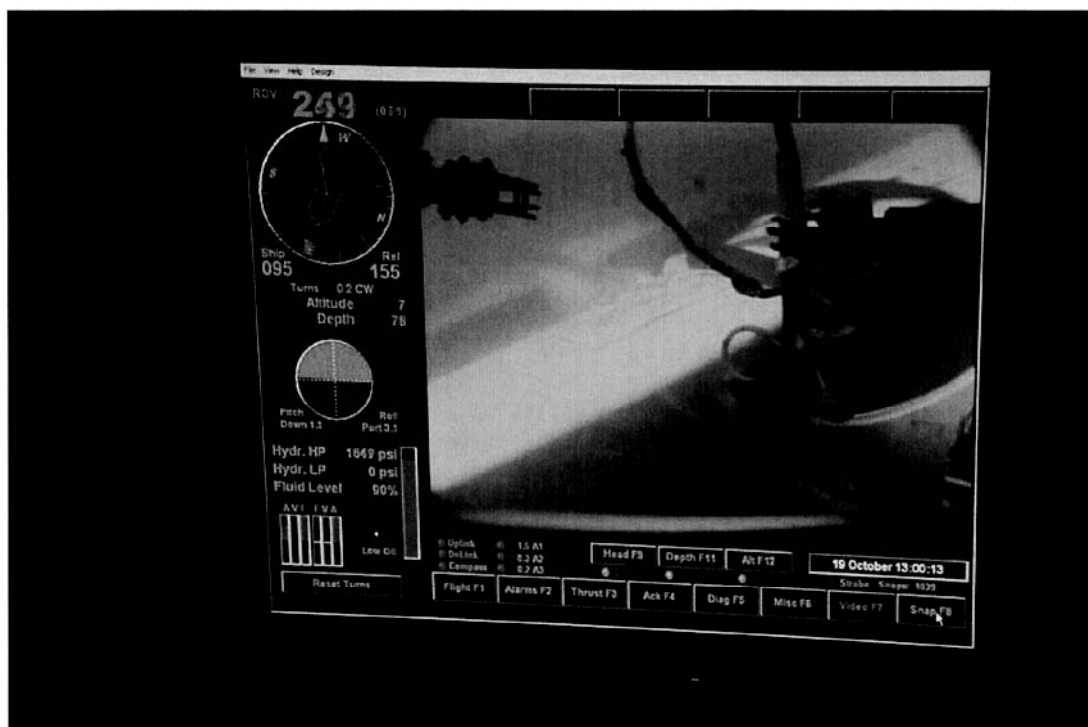
**2° workshop sull'Underwater Recovery Operations:
fase di aggancio del relitto sommerso di un C152.**

Per quanto concerne l'esercitazione a mare effettuata il giorno 19, essa ha consentito di verificare la complessità delle operazioni subacquee di ricerca e recupero di un relitto (nella circostanza è stato portato a termine il recupero del relitto di un Cessna C152 fatto affondare per l'occasione), nonché di acquisire una più realistica conoscenza delle principali problematiche connesse agli equipaggiamenti necessarie per l'assolvimento di tali compiti.

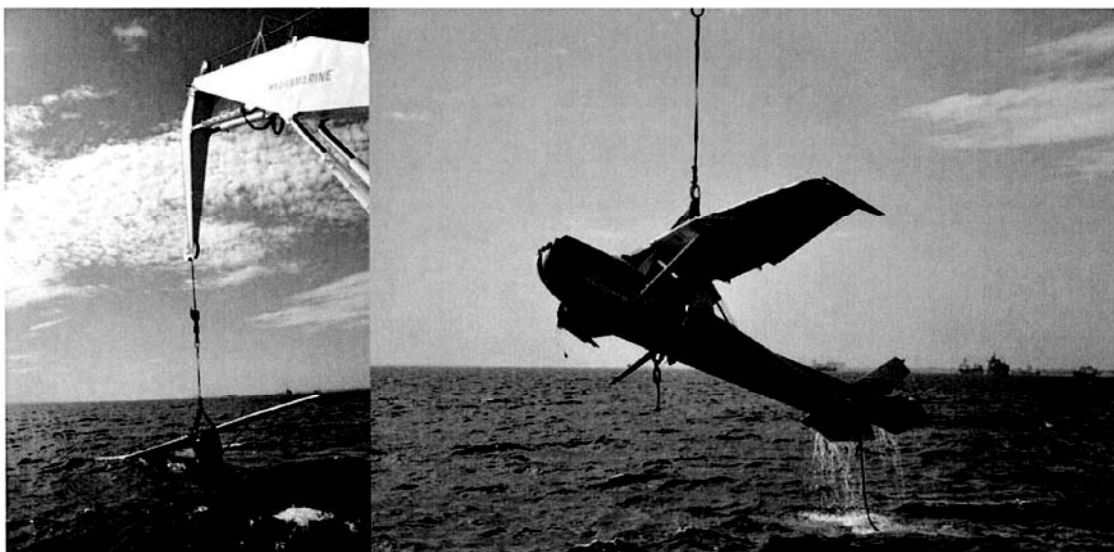
2° workshop sull'Underwater Recovery Operations: il relitto di un C152 viene portato in superficie.
