## Confronto degli eventi riportati all'ANSV (senza estero) nel periodo 2006-2015

##### **1.4.1. Nota di approfondimento *Inco Major*: atterraggi pesanti avvenuti sull'aeroporto di Firenze**

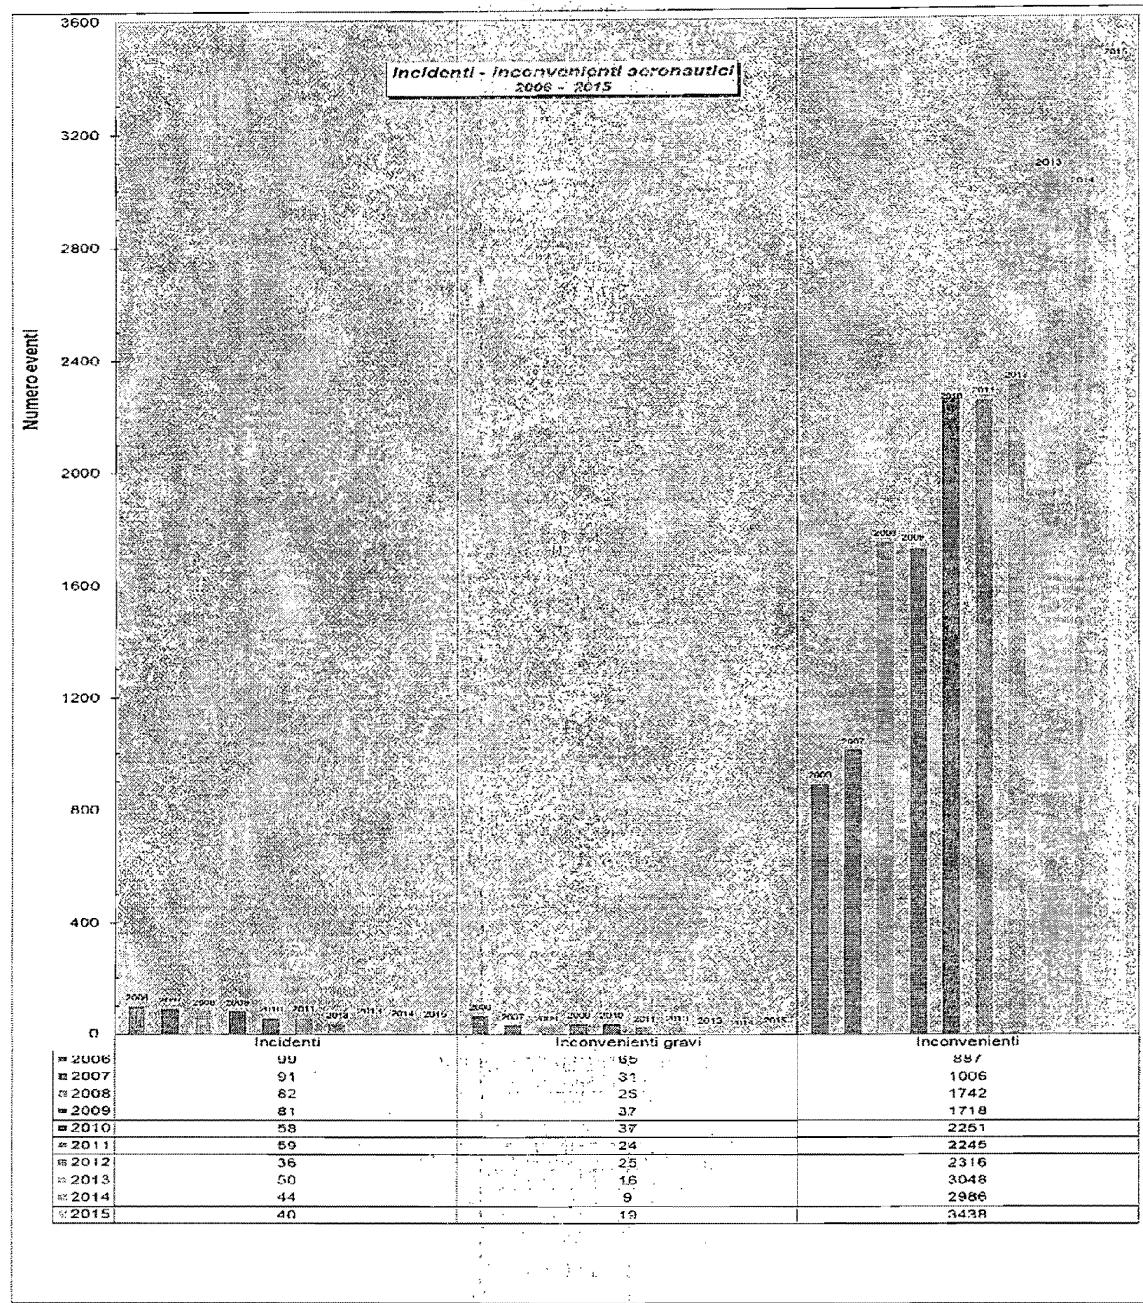
\* Nel numero degli incidenti/inconvenienti gravi del 2015 sono compresi pure i 7 eventi che hanno visto coinvolti aeromobili storici, aeromobili autoconiolti ed aeromobili a pilotaggio remoto (APR) con massa operativa non superiore a 150 kg per i quali l'ANSV non ha aperto una inchiesta di sicurezza, avvalendosi della facoltà consentita in tal senso dall'art. 5 del regolamento UE n. 996/2010.

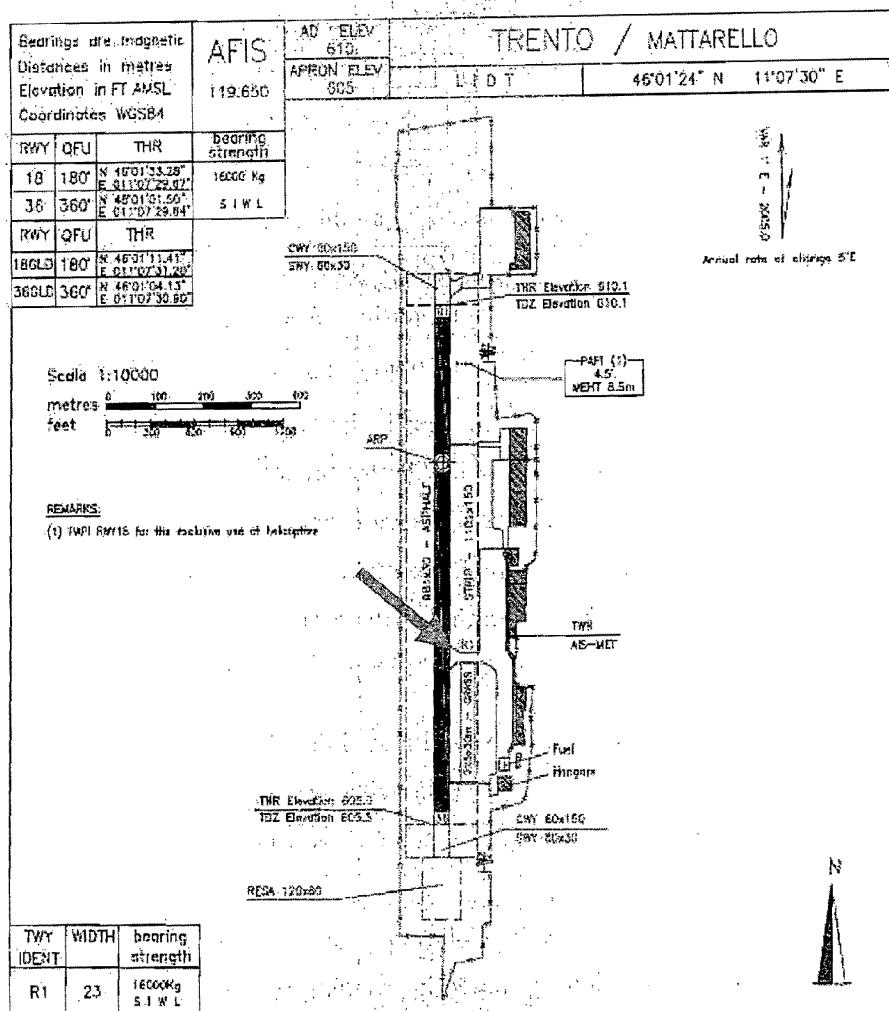
La freccia rossa indica il punto attesa R1.

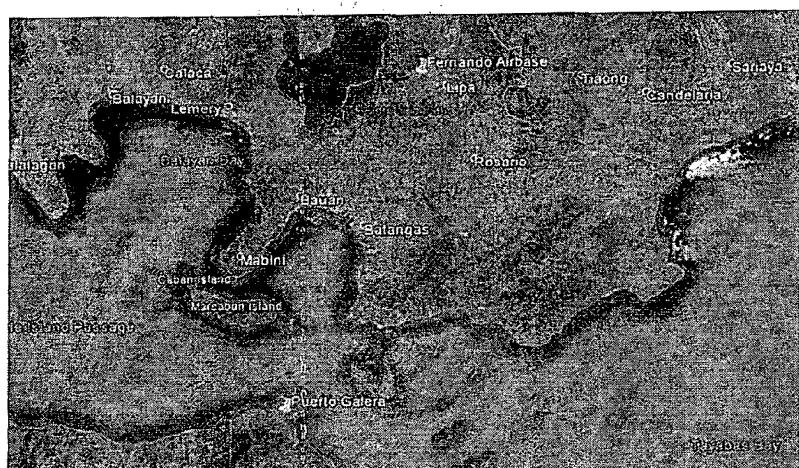
Aeroporti di partenza ed arrivo, punto di impatto.

Mentre sorvolava una zona boscosa in prossimità del Monte Maculot ed in condizioni meteorologiche caratterizzate dalla presenza di forti piogge e visibilità limitata, l'elicottero impattava contro la sommità di un albero. Successivamente all'impatto l'elicottero proseguiva brevemente il volo, in cui avvenivano in rapida successione il distacco del trave di coda e del rotore principale, con l'elicottero che precipitava nel bosco sottostante. A seguito dell'impatto, il pilota ed un passeggero deceudevano, gli altri sei passeggeri riportavano gravi lesioni.

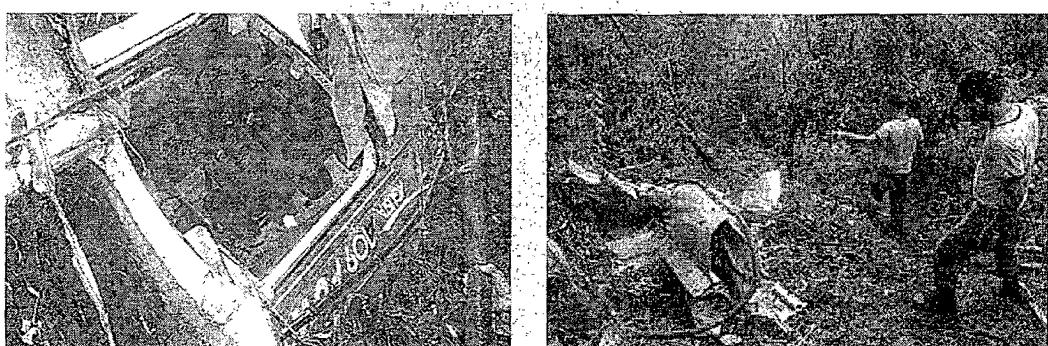
Agusta A109E RP-C2726: particolare della cabina passeggeri (foto a sinistra); trave di coda (foto a destra).

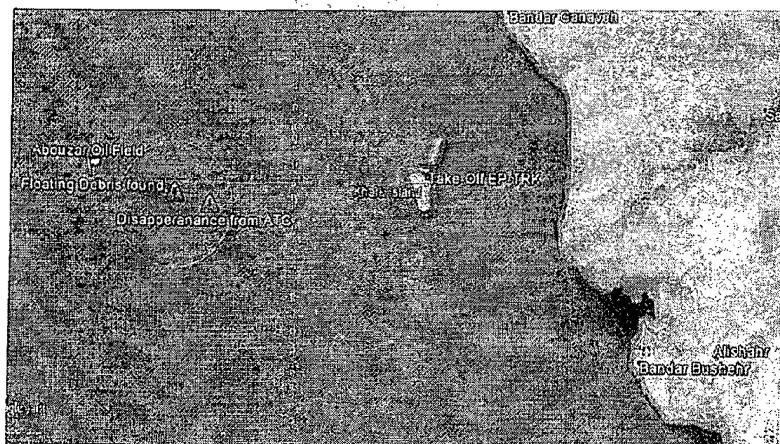
Percorso di volo, ritrovamento parti, punto di scomparsa dai radar.

L'elicottero era decollato dall'aeroporto dell'isola di Khark per l'effettuazione di un volo di soccorso sanitario presso la piattaforma petrolifera di Abouzar; da questa decollava alla volta dell'aeroporto di Bandar Bushehr con a bordo due piloti, il paziente e un accompagnatore di quest'ultimo. L'elicottero, che stava operando con un piano di volo VFR notturno, mentre volava ad una quota di 5000 piedi sul mare scompariva improvvisamente dagli schermi radar, senza alcuna comunicazione da parte dell'equipaggio. Le ricerche successive individuavano, due giorni dopo l'evento, alcuni resti dell'elicottero a circa 60 miglia nautiche dall'aeroporto di Bandar Bushehr.

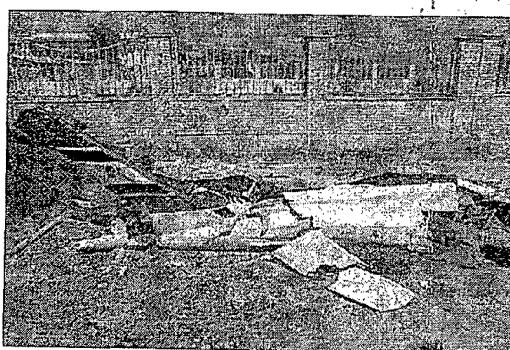
Agusta A109E EP-TRK: trave di coda (foto a sinistra); fusoliera e rotore principale (foto a destra).

Le prime risultanze dell'investigazione (che emergono dal relitto recuperato) indicano un impatto con la superficie marina ad alta velocità e con un angolo di inclinazione a sinistra elevato ed assetto picchiato, con potenza applicata ai rotori.

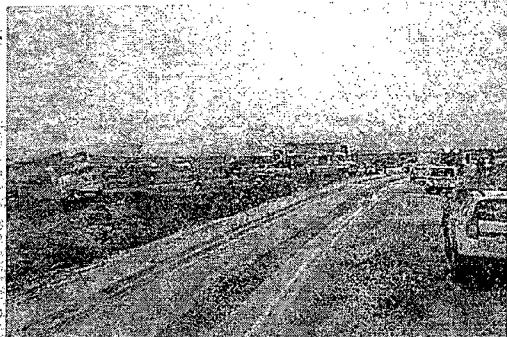
Area dell'incidente.

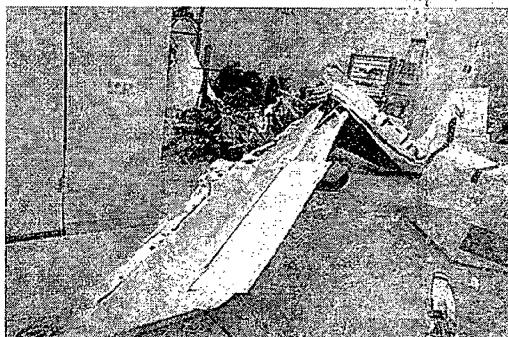
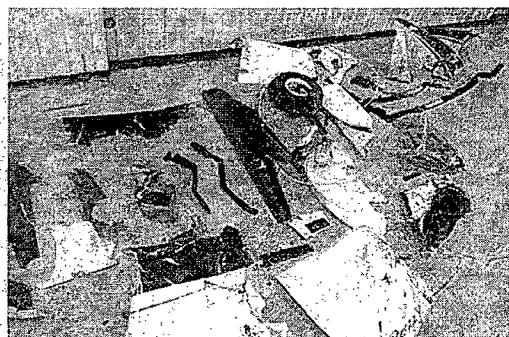
Tecnam P2002-JF TF-IFC: fusoliera e semiala sinistra (foto a sinistra); particolari della fusoliera e carrello anteriore (foto a destra).

Dalle prime evidenze emerse dall'investigazione sembrerebbe che il velivolo abbia impattato il terreno in assetto di volo non controllato. Nel corso dell'investigazione, la competente autorità investigativa islandese (ITSB, Icelandic Transportation Safety Board) ha chiesto ed ottenuto il diretto supporto in loco di un tecnico investigatore dell'ANSV, affiancato da un rappresentante del costruttore del velivolo.

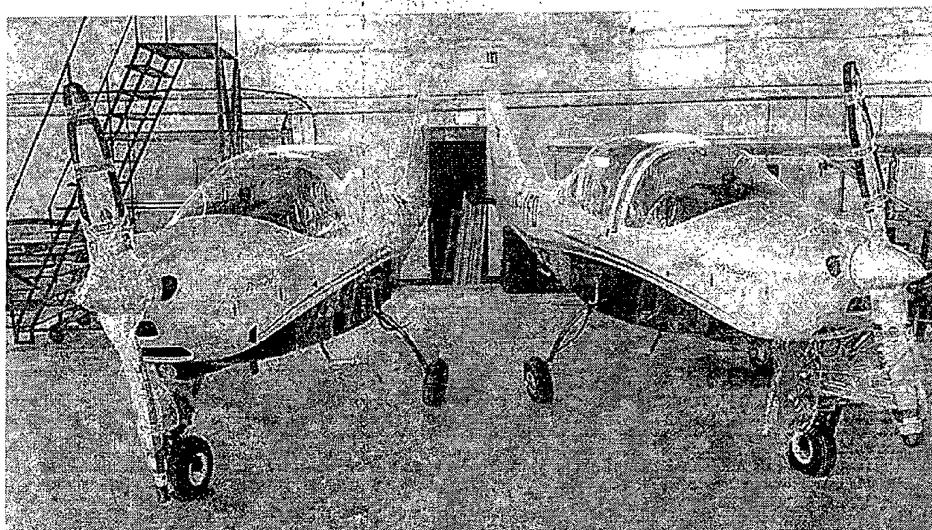
Due dei quattro P2002-JF acquistati dalla scuola alla quale apparteneva il TF-IFC, non ancora assemblati.

Il velivolo in questione era stato acquistato recentemente, insieme ad altri 4 velivoli dello stesso modello, da una scuola di volo. Al momento dell'incidente il velivolo aveva accumulato circa 16 ore di volo totali.
